Inžinierskogeologický posudok

Názov geologickej úlohy: Stabilitné posúdenie Lesoparku pri obci Ruská Nová Ves

Číslo úlohy: 2011 – 053

Dátum vyhotovenia: december 2011

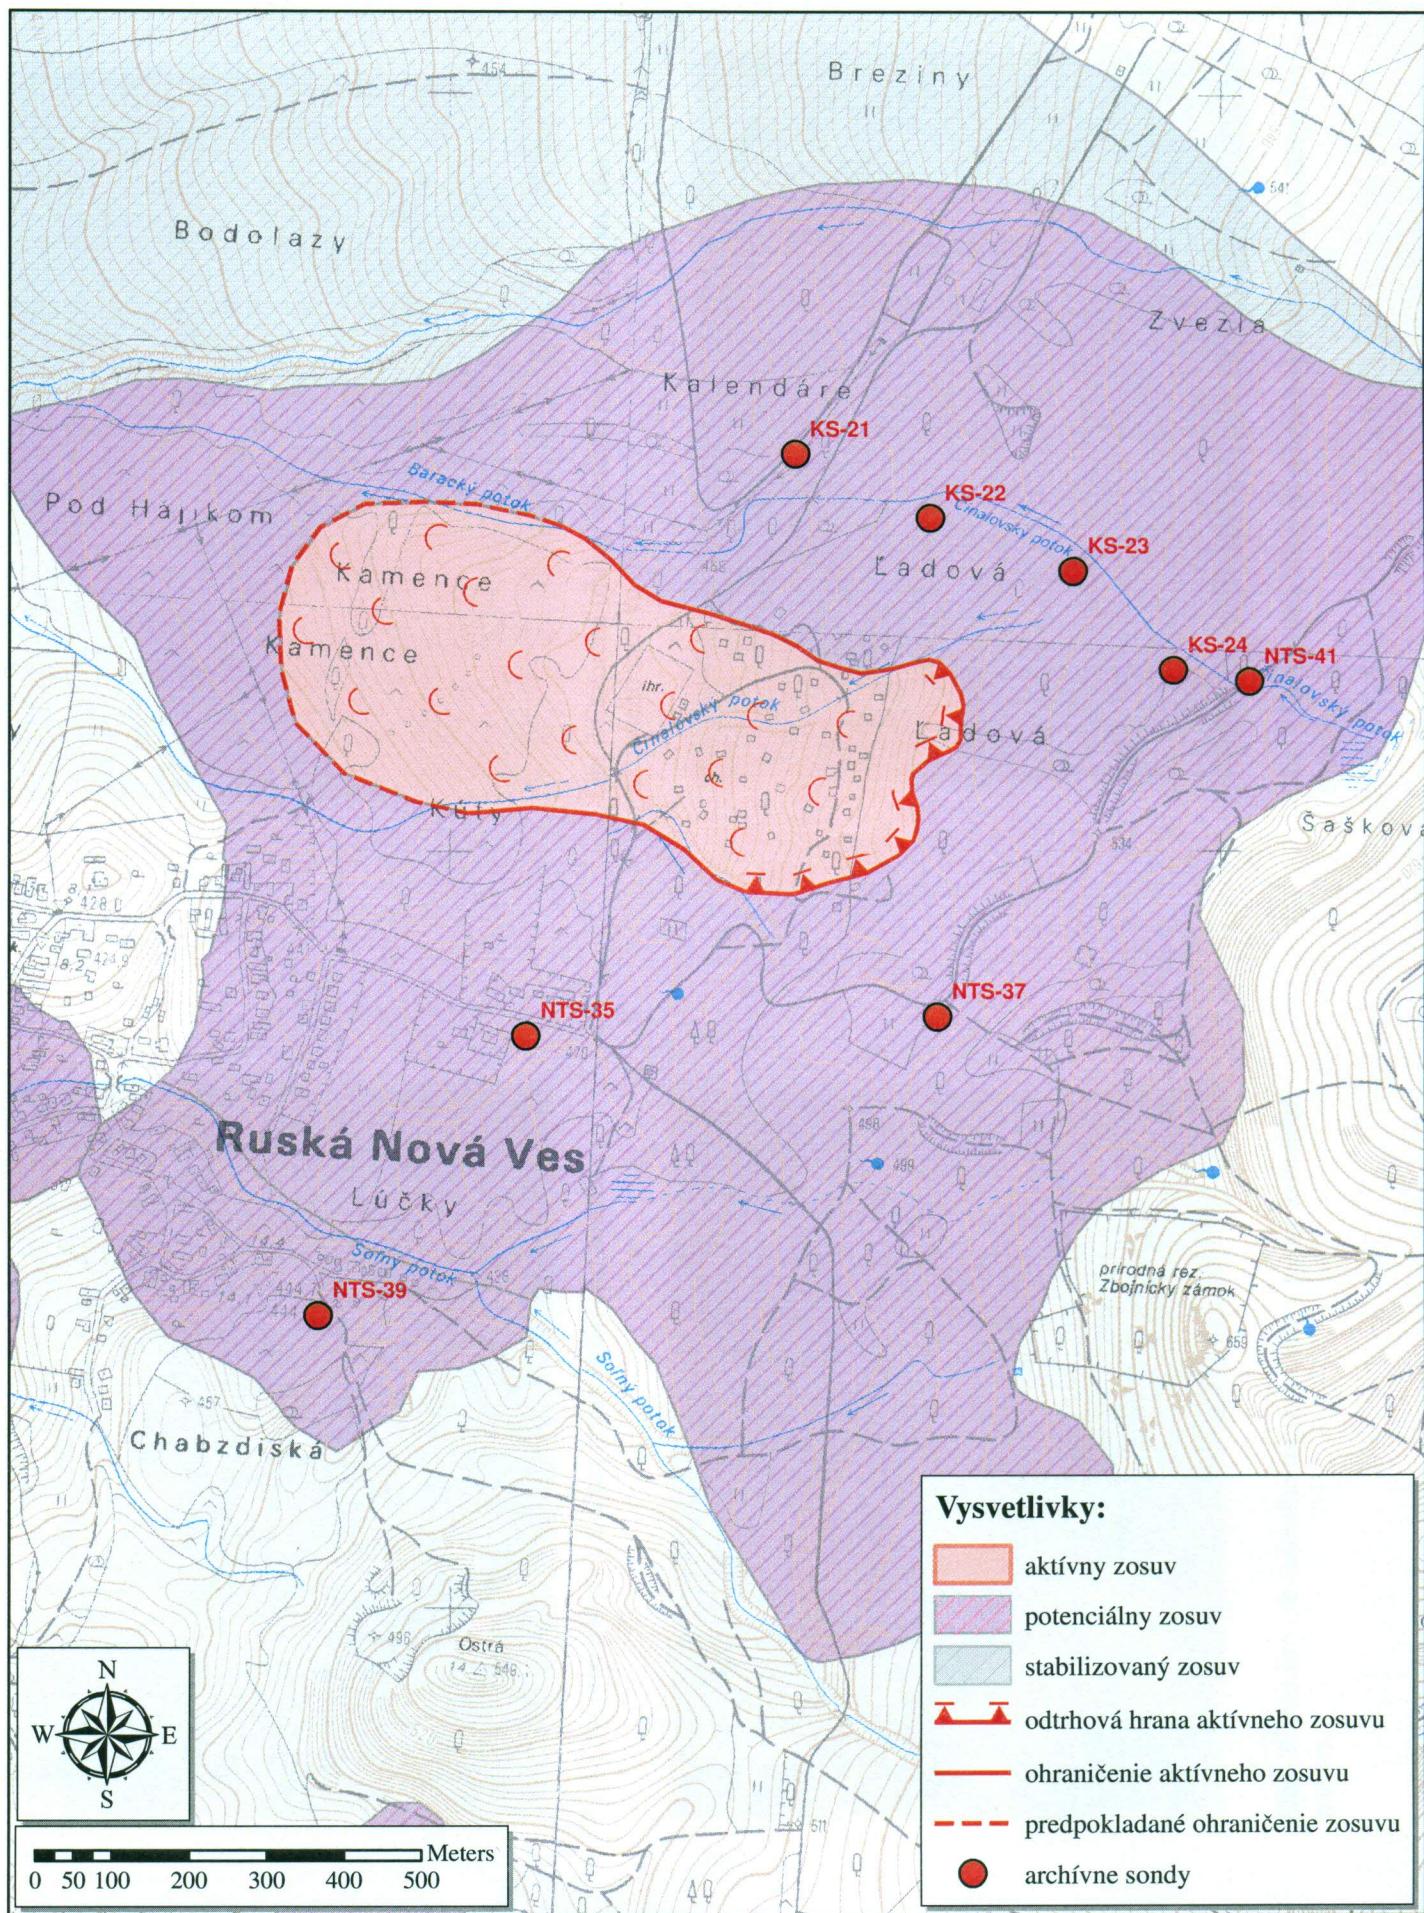
Príloha č. 1

Na základe terénej obhliadky daného územia – oblast rekreačných chát nad miestnym ihriskom a jeho širšieho okolia je možné konštatovať, že v dôsledku extrémnych zrážok v mesiacoch máj a jún 2010 došlo v danom území k reaktivizácii starších – potenciálnych zosuvov a vzniku plošného, aktívneho zosuvu (príloha č.1). Odlučná hrana aktívneho zosuvu bola vymapovaná v lesnom poraste nad rekreačnými chatami, v teréne sa prejavuje otvorenými trhlinami a poklesom terénu do výšky cca 0,7 – 1,5 m, prebieha zhruba v smere S-J a na okrajoch vyznieva v hlbšie založených eróznych ryhách.

Situácia záujmového územia v M 1 : 10 000
