TECHNICKÁ SPRÁVA

Zhodnotenie existujúceho stavu

Názov stavby:
PROJEKTOVÁ PRÍPRAVA PRE REKONŠTRUKCIU -
ZATEPLENIE KULTÚRNOSPRÁVNEJ BUDOVY V
OBCI BŽANY

Objekt:
SO-01 HLAVNÝ OBJEKT

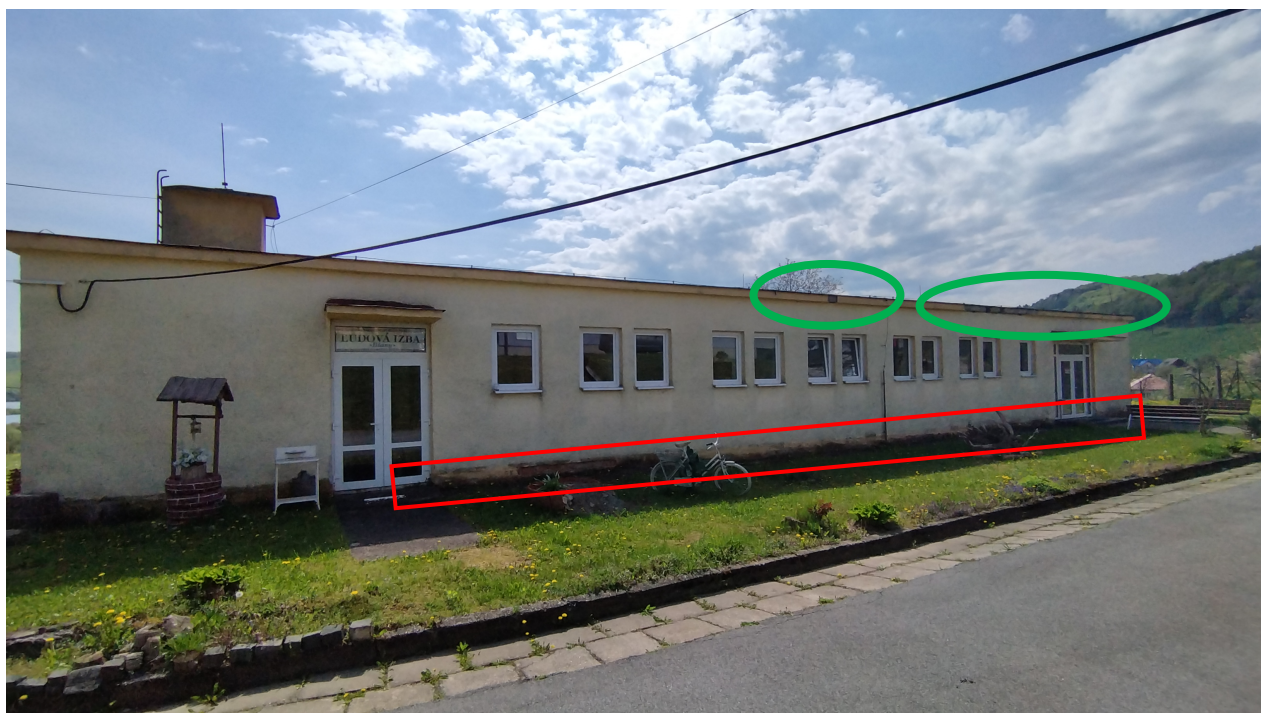
Obr. 4 Severozápadný pohľad na stavebný objekt – je vidieť obidva vstupy do objektu, taktiež železobetónové konzoly nad vstupmi.

Zelenou sú označené miesta atiky, na ktorých opadáva omietka (potencionálne ohrozuje chodcov).

Červenou sú označené miesta, kde sú murované konštrukcie poškodené vplyvom nedostatočnej alebo žiadnej hydroizolácie spodnej stavby.

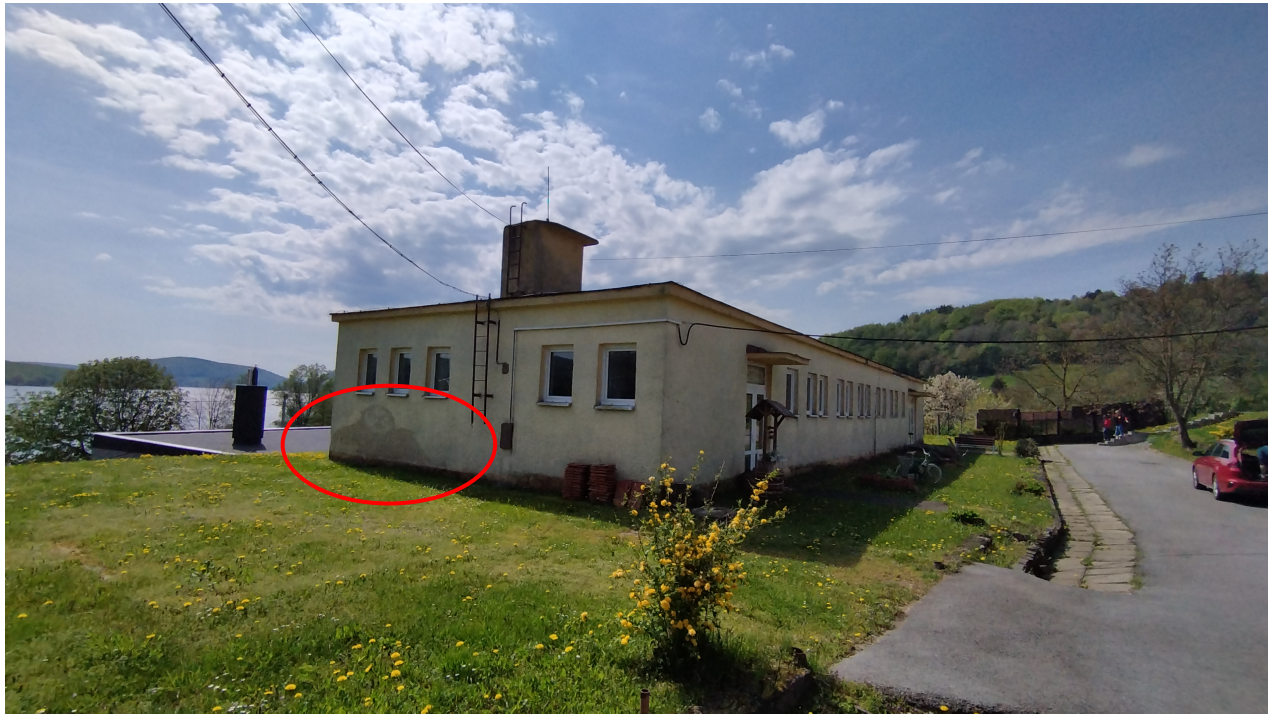
Obr. 5 Severný pohľad na objekt

Červenou sú označené miesta, kde sú murované konštrukcie poškodené vplyvom nedostatočnej alebo žiadnej hydroizolácie spodnej stavby. Kapilárna vztlínavosť muríva do výšky 1,40 m.

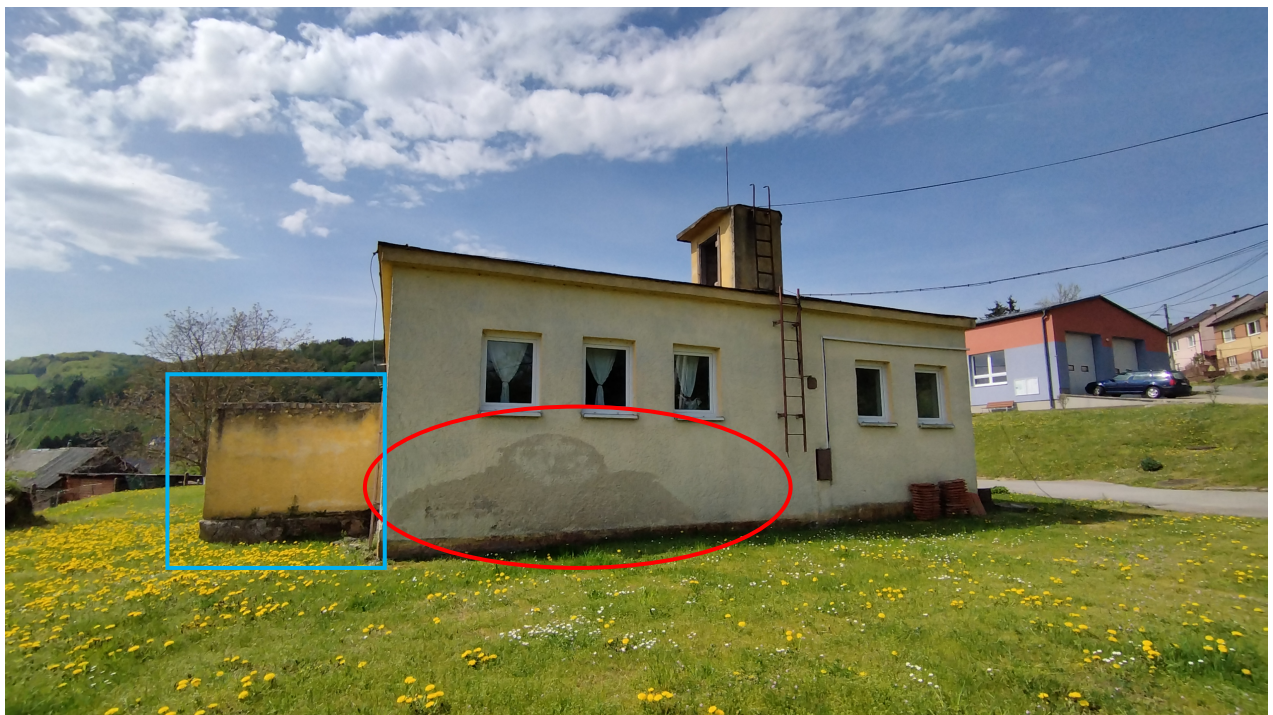
Obr. 6 Severovýchodný pohľad na objekt

Červenou sú označené miesta, kde sú murované konštrukcie poškodené vplyvom nedostatočnej alebo žiadnej hydroizolácie spodnej stavby. Kapilárna vztlínavosť muríva do výšky 1,40 m.

Svetlomodrou je označený murovaný výčnelok, ktorý môže mať stabilizačnú funkciu objektu. Výčnelok je bez hydroizolácie päty a hornej hrany muríva. Omietka muríva je v zlom stave, horné rady tehál degradované vplyvom klimatických podmienok. Omietka základu sa odlupuje.

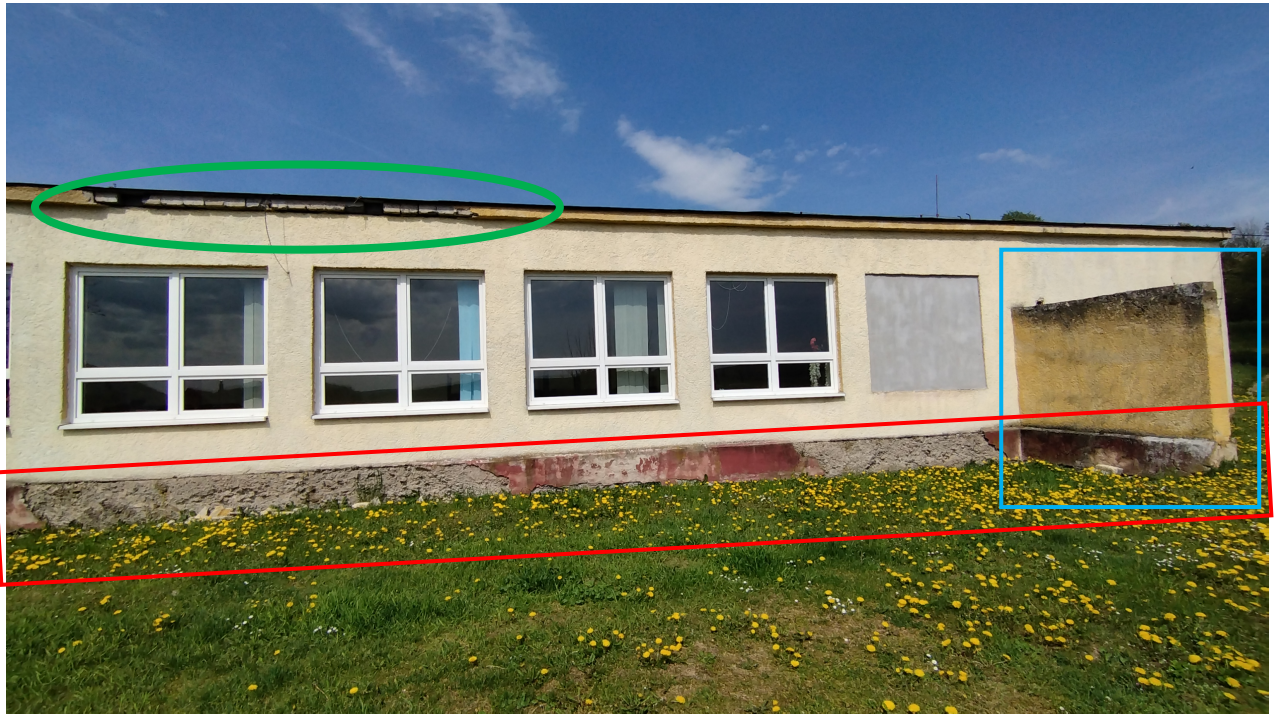
Obr. 7 Juhovýchodný pohľad na objekt

Červenou sú označené miesta, kde sa omietka základu odlupuje.

Svetlomodrou je označený murovaný výčnelok, ktorý môže mať stabilizačnú funkciu objektu. Výčnelok je bez hydroizolácie päty a hornej hrany muriva. Omietka muriva je v zlom stave, horné rady tehál degradované vplyvom klimatických podmienok.

Zelenou sú označené miesta atíky, na ktorých opadáva omietka.

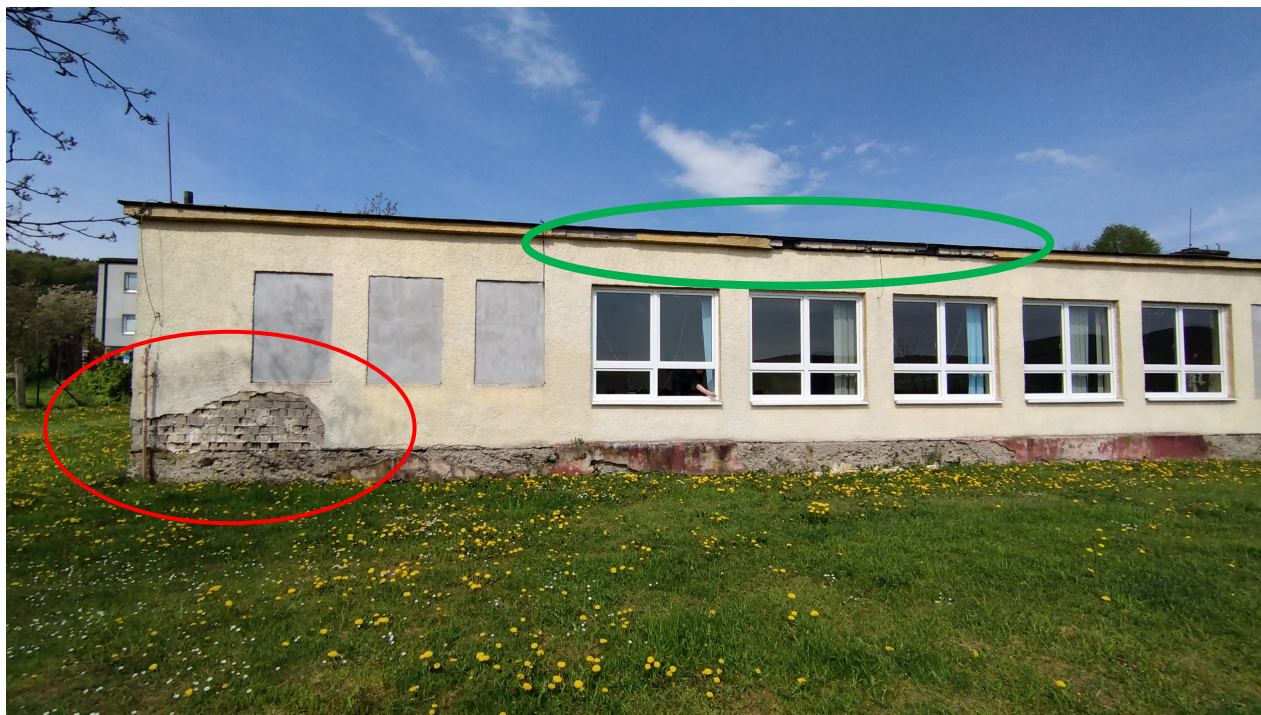
Obr. 9 Juhovýchodný pohľad na objekt

Červenou sú označené miesta, kde sa omietka základu aj murovaných konštrukcií odlupuje. Výrazné poškodenie povrchu obvodového muriva vplyvom nedostatočnej alebo žiadnej hydroizolácie spodnej stavby. Bude potrebná sanácia.

Zelenou sú označené miesta atiky, na ktorých opadáva omietka.

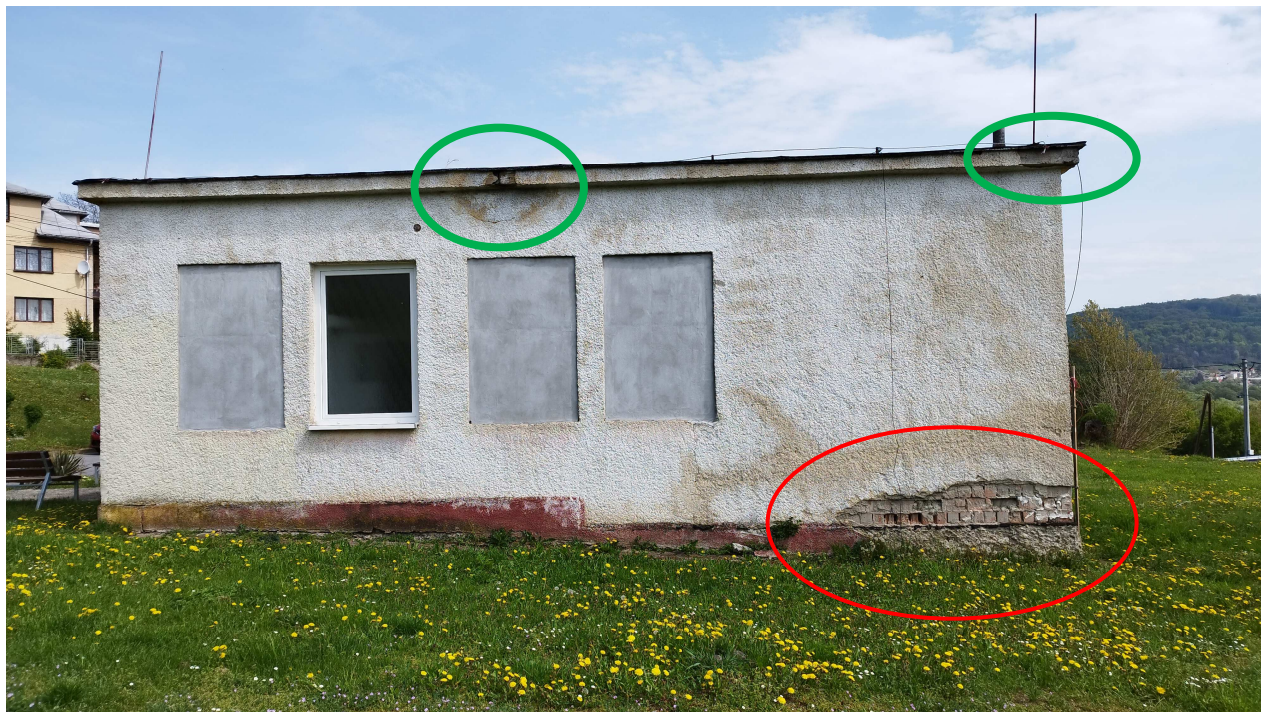
Obr. 10 Južný pohľad na objekt

Zelenou sú označené miesta atiky, na ktorých opadáva omietka.

Červenou sú označené miesta, kde sa omietka základu aj murovaných konštrukcií odlupuje. Výrazné poškodenie povrchu obvodového muriva vplyvom nedostatočnej alebo žiadnej hydroizolácie spodnej stavby. Bude potrebná sanácia.

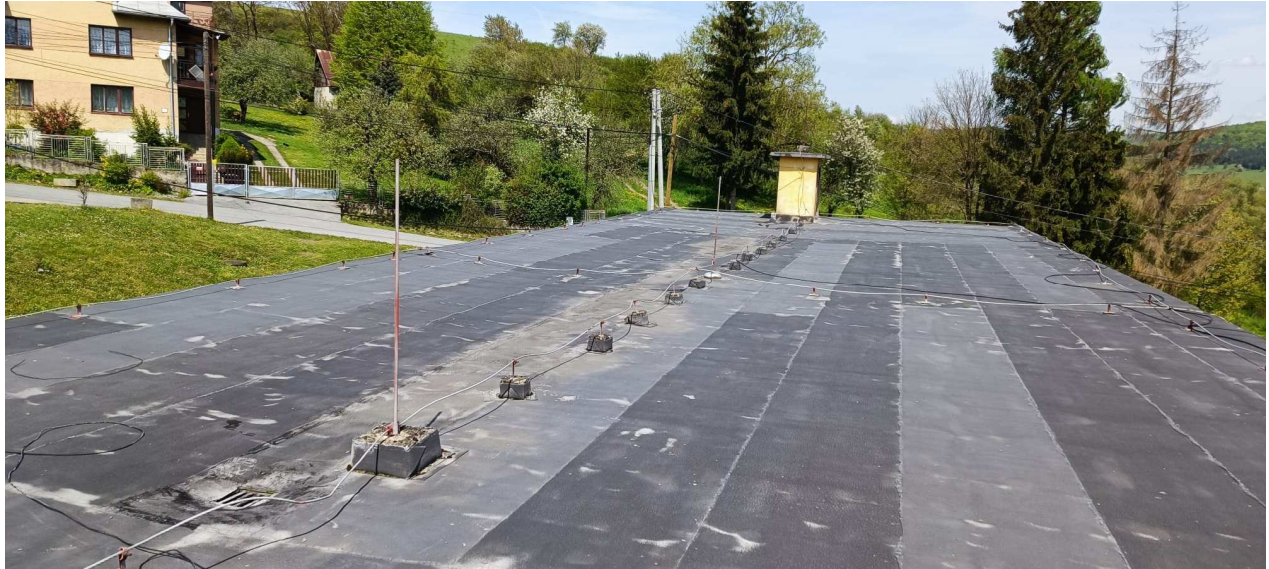
Obr. 11 Južný pohľad na konštrukciu plochej strechy – vidieť asfaltovú hydroizolačnú vrstvu v celkovo uspokojivom stave, ale vidieť aj lokálne porušenia. Spádovanie strechy ku stredovému nosnému múru objektu. Strešné vpuste boli viacnásobne opravované lepením. Bleskozvody objektu sú v uspokojivom stave, avšak nevhodne kotvené do betónových blokov, ktoré sú voľne uložené na hydroizolačnej vrstve strechy objektu.

V pozadí vidieť doplnkovú murovanú konštrukciu, ktorá slúžila pravdepodobne na osadenie expanznej nádrže pôvodného vykurovacieho systému s betónovou prefabrikovanou strechou.

- Bleskozvody objektu sú v uspokojivom stave, avšak nevhodne kotvené do betónových blokov, ktoré sú voľne uložené na hydroizolačnej vrstve strechy objektu a tiež s početnými miestami bez podkládok.

- Konštrukcia strechy je v uspokojivom stave, hydroizolačná vrstva je lokálne zvetraná a poškodená, ale v súčasnom stave funkčná. Jej stav sa výrazne zhoršuje, odporúča sa jej výmena vrátane všetkých vrstiev strešného plášťa a existujúcej atiky až po nosnú konštrukciu strechy. Novú skladbu strechy odporúčame spádovať ku jej obvodu. Pôvodné strešné vpuste odstrániť.

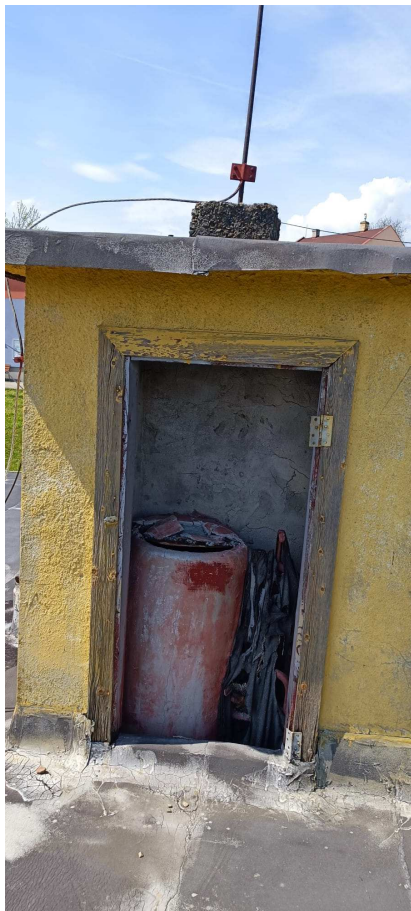
Obr. 12 Pohľad na doplnkovú murovanú konštrukciu, ktorá slúžila pravdepodobne na osadenie expanznej nádrže pôvodného vykurovacieho systému s betónovou prefabrikovanou strechou. Konštrukcia je exponovaná klimatickým vplyvom, nedá sa vylúčiť zatekanie vody do objektu. Hydroizolácia v rohoch a na hranách je popraskaná.

- Doplnková murovaná konštrukcia na streche objektu je exponovaná klimatickým vplyvom, nedá sa vylúčiť zatekanie vody do objektu. Hydroizolácia v rohoch a na hranách je popraskaná. Odporúčame túto konštrukciu zahrnúť do búracích prác.

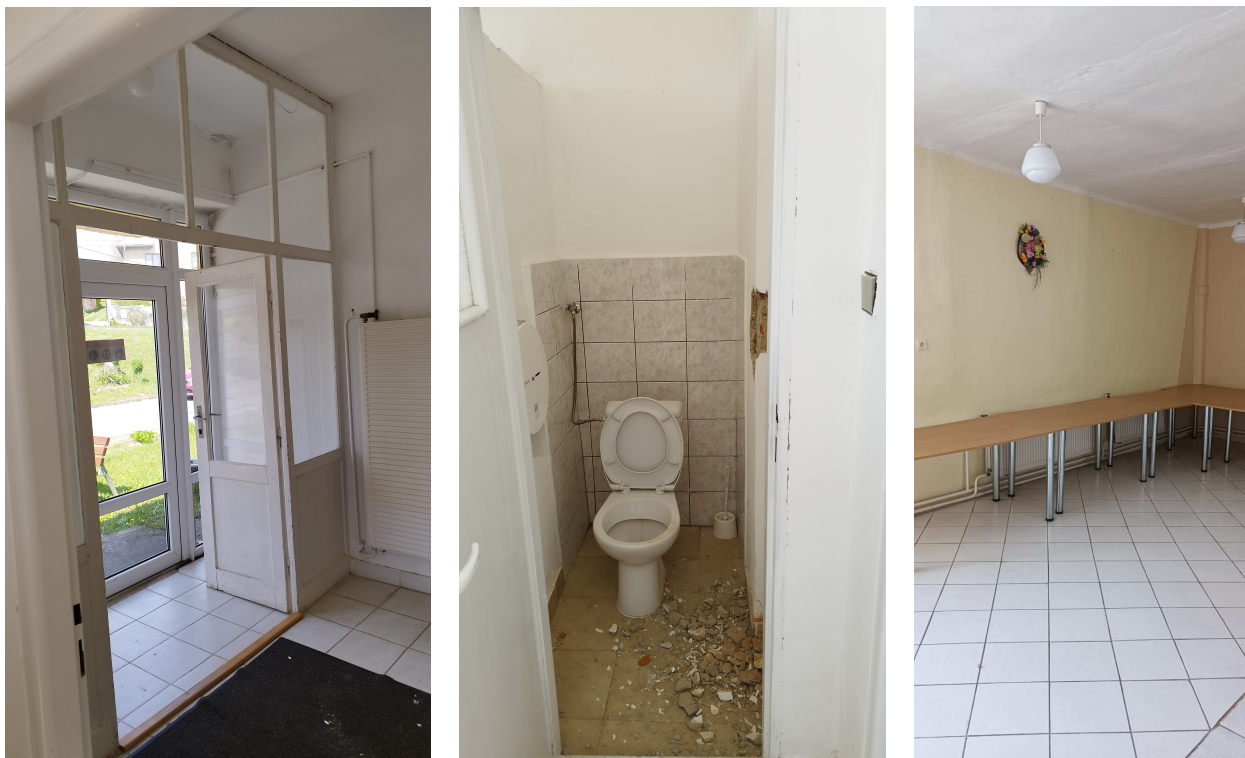
Obr. 13

Vľavo: pohľad na hlavný vstup do objektu a zádverie, pod kobercom sa nachádza kanalizačná šachta.
V strede: sociálne zariadenia objektu

Vpravo: pohľad na vybúrané miestnosti v minulosti. Je vidieť neesteticky vyspravené omietky stropu aj muriva.

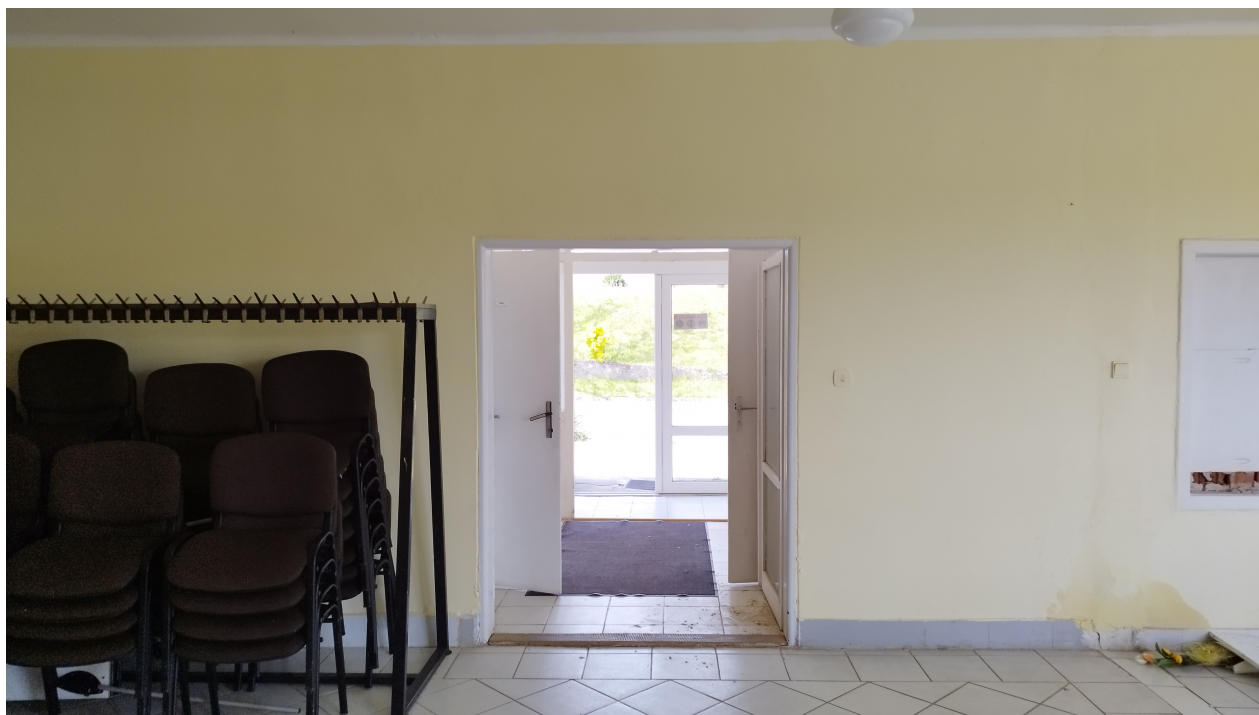
Obr. 14 Pohľad na vstup do sály objektu. V pravom dolnom rohu je vidieť zatekanie muriva kapilárnou vzĺnavosťou, vplyvom nedostatočnej alebo žiadnej hydroizolácie spodnej stavby. Bude potrebná sanácia.

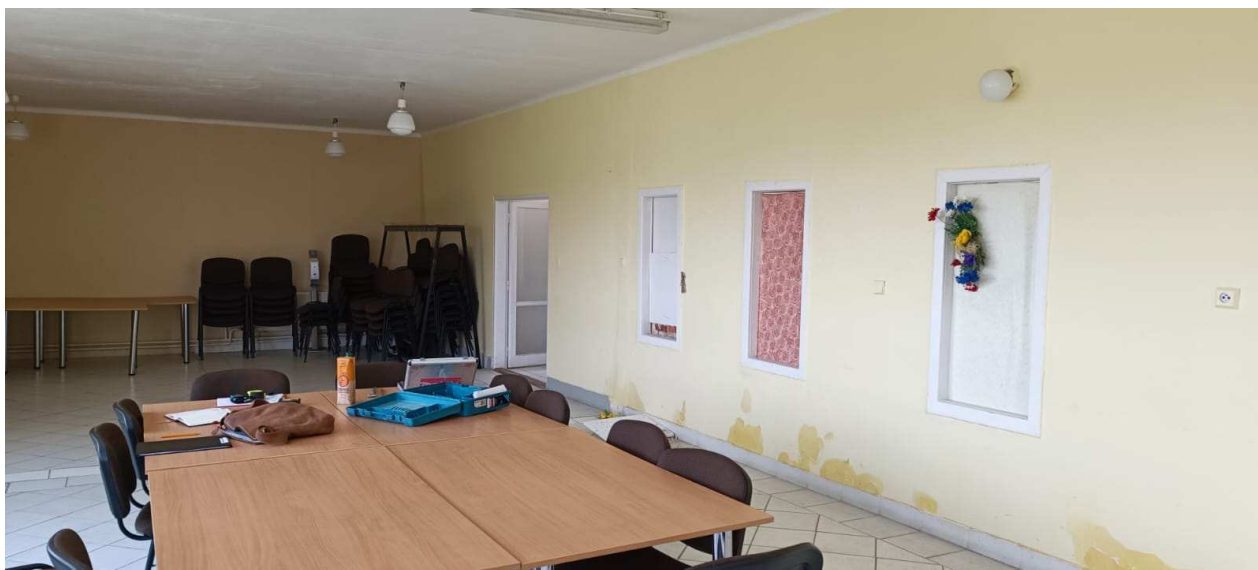
Obr. 15 Pohľad na sálu objektu. Je vidieť zatečené murivo kapilárnou vzlínavosťou, vplyvom nedostatočnej alebo žiadnej hydroizolácie spodnej stavby. Bude potrebná sanácia. V stenách sú viditeľné slepé niky, ktoré bude potrebné domurovať.

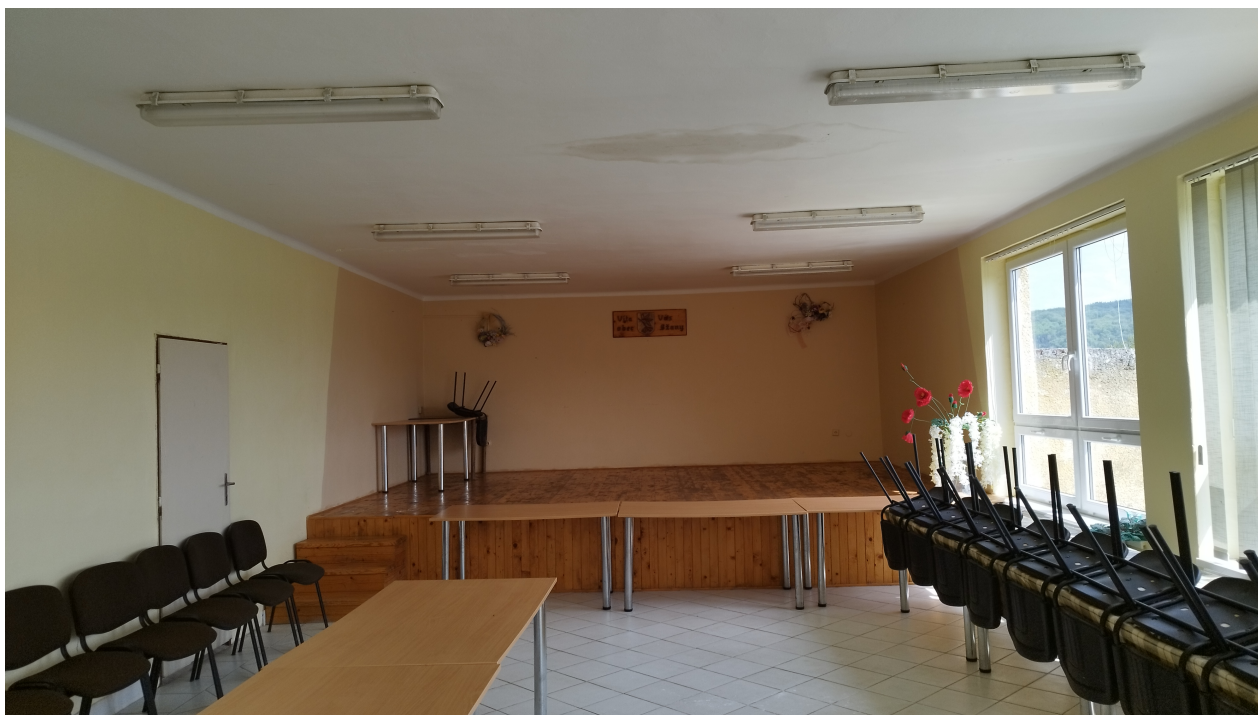
Obr. 16 Pohľad na sálu objektu s pódium. Je viditeľný lokálne zatečený strop objektu, priesak cez hydroizolačnú vrstvu strešnej krytiny. Bude potrebná sanácia.

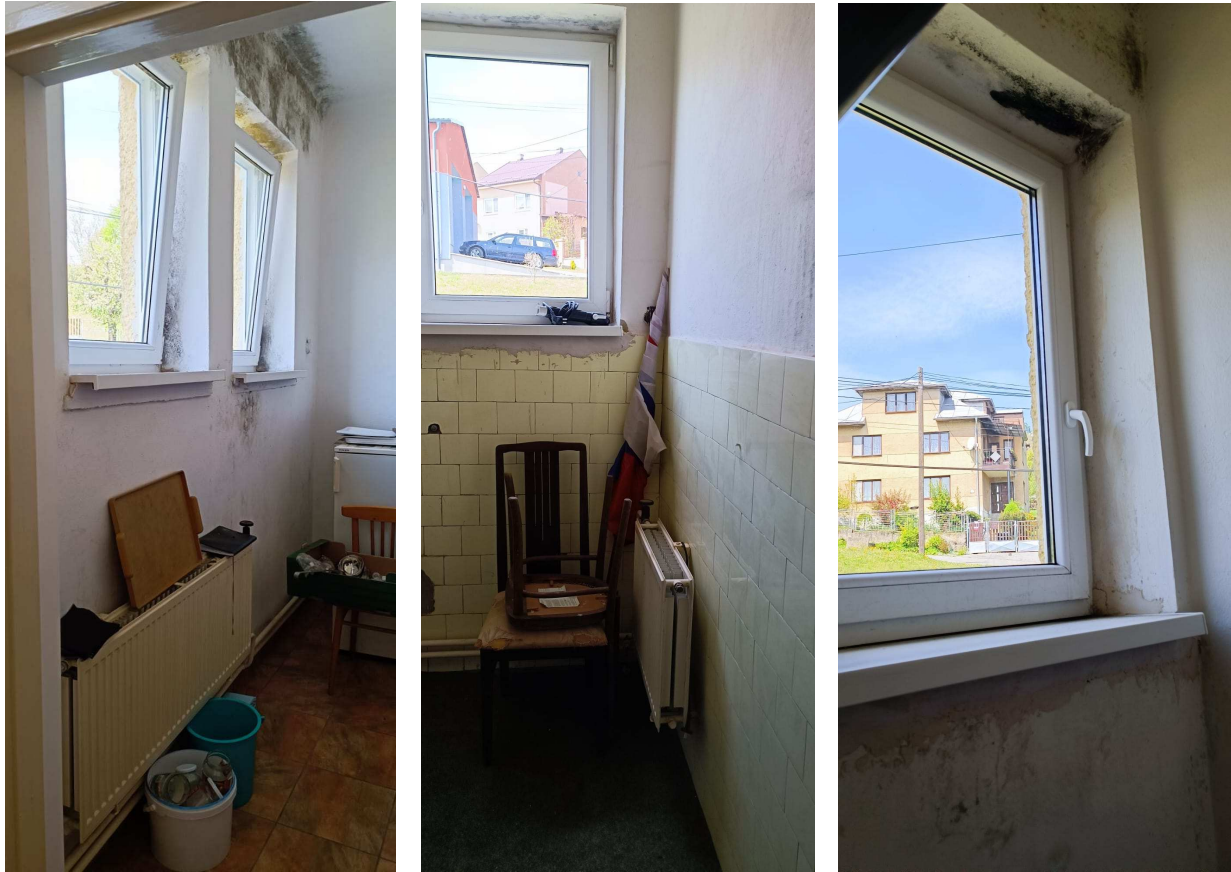
Obr. 17 Vo viacerých miestnostiach orientovaných severozápadným smerom sa na omietkach nadpraží okenných otvorov vyskytujú obrovské mapy kolónii plesní. Negatívne ovplyvňujú stavebné konštrukcie objektu. Okrem toho predstavujú obrovské zdravotné riziko pre človeka. Bude potrebná sanácia omietok aj muriva a stropov.

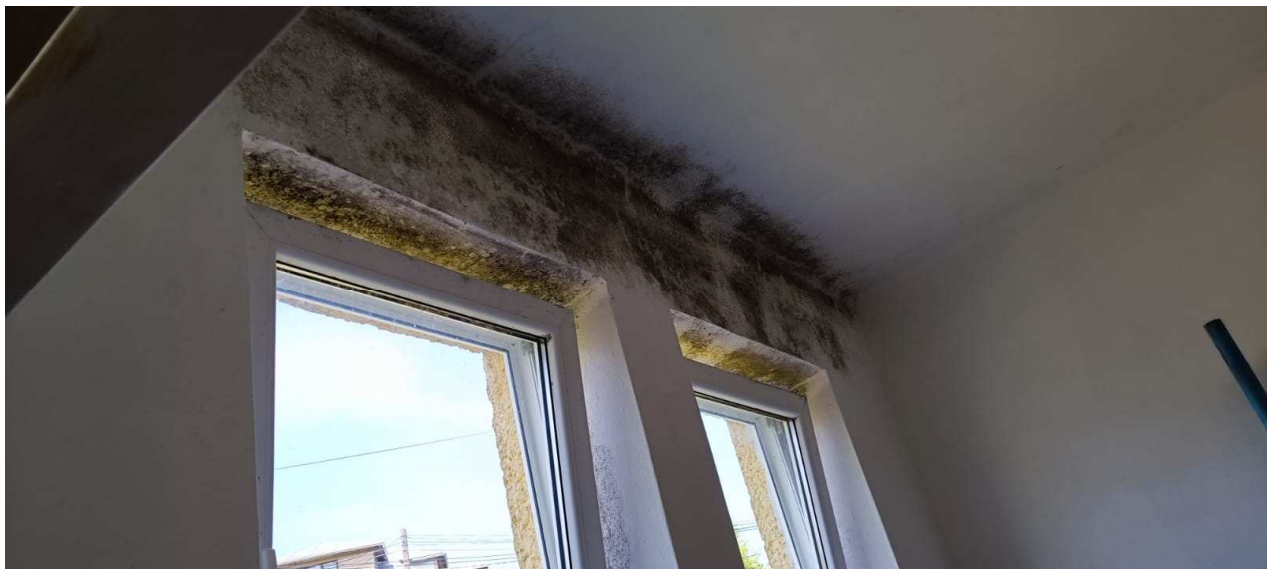
Obr. 18 Vo viacerých miestnostiach orientovaných severozápadným smerom sa na omietkach nadpraží okenných otvorov vyskytujú obrovské mapy kolónii plesní. Negatívne ovplyvňujú stavebné konštrukcie objektu. Okrem toho predstavujú obrovské zdravotné riziko pre človeka. Bude potrebná sanácia omietok aj muriva a stropov.

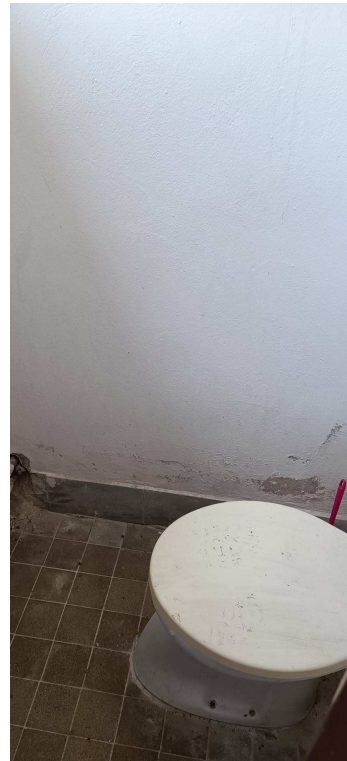
Obr. 19

Vpravo: sociálne zariadenie, je vidieť odlupovanie náteru v spodnej časti muriva, čo svedčí o zvýšenej vlhkosti v murive vplyvom kapilárnej vztlakovosti vody v dôsledku nedostatočnej alebo žiadnej hydroizolácie spodnej stavby.

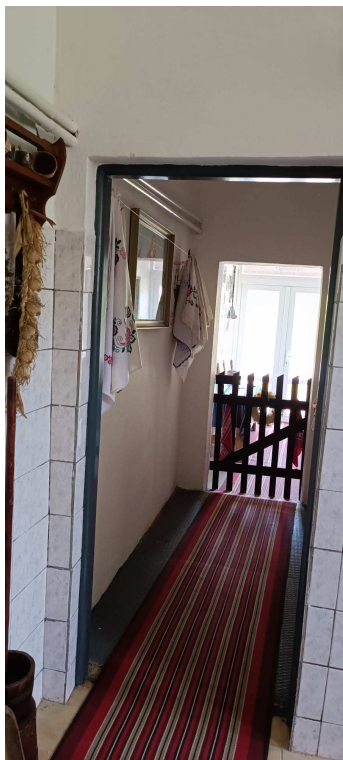
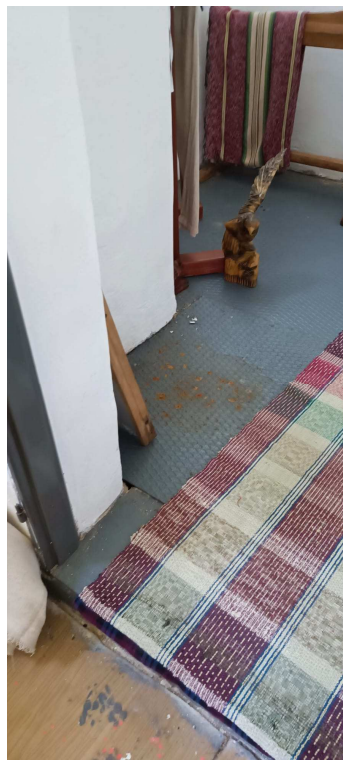
Podlaha v severnej časti objektu v miestnostiach označených 1.18 (IZBA) a 1.20 (CHODBA), podľa PD časť architektúra, dokumentácia súčasného stavu, je tvorená pomocou oceľových nosníkov prierezu „I“ výšky 140 mm. Osový rozstup nosníkov je 600 mm. Pochôdznu vrstvu tvorí slzičkový plech hrúbky 6 mm. Nosníky sú povrchovo skorodované. Horná hrana plechu ošetrená náterom, spodná povrchovo skorodovaná.

Obr. 20 Pohľad na oceľovú pochôdznu podlahu v miestostiach označených 1.18 (IZBA) a 1.20 (chodba) podľa ASR časti.

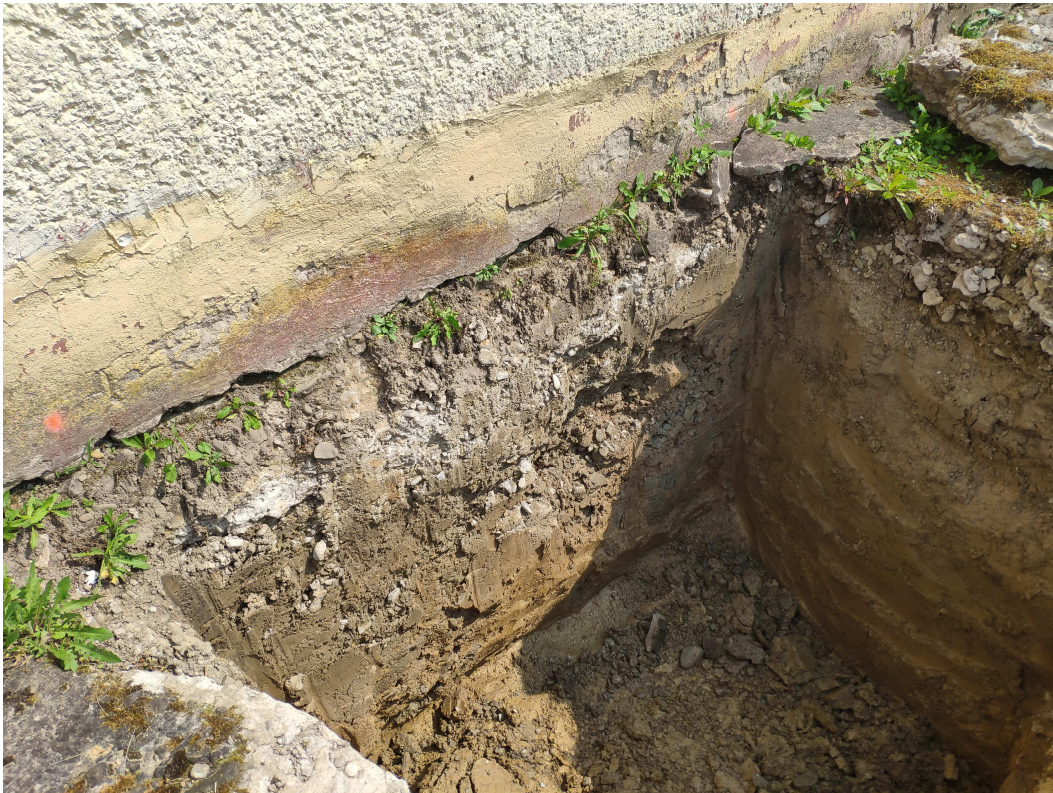
Obr. 21 Kopaná sonda na Severozápadnej strane objektu, medzi vstupmi do budovy. Hĺbka výkopu 1,20 m pod existujúcim terénom. Základová škára maximálne 1,10 m pod upraveným terénom.

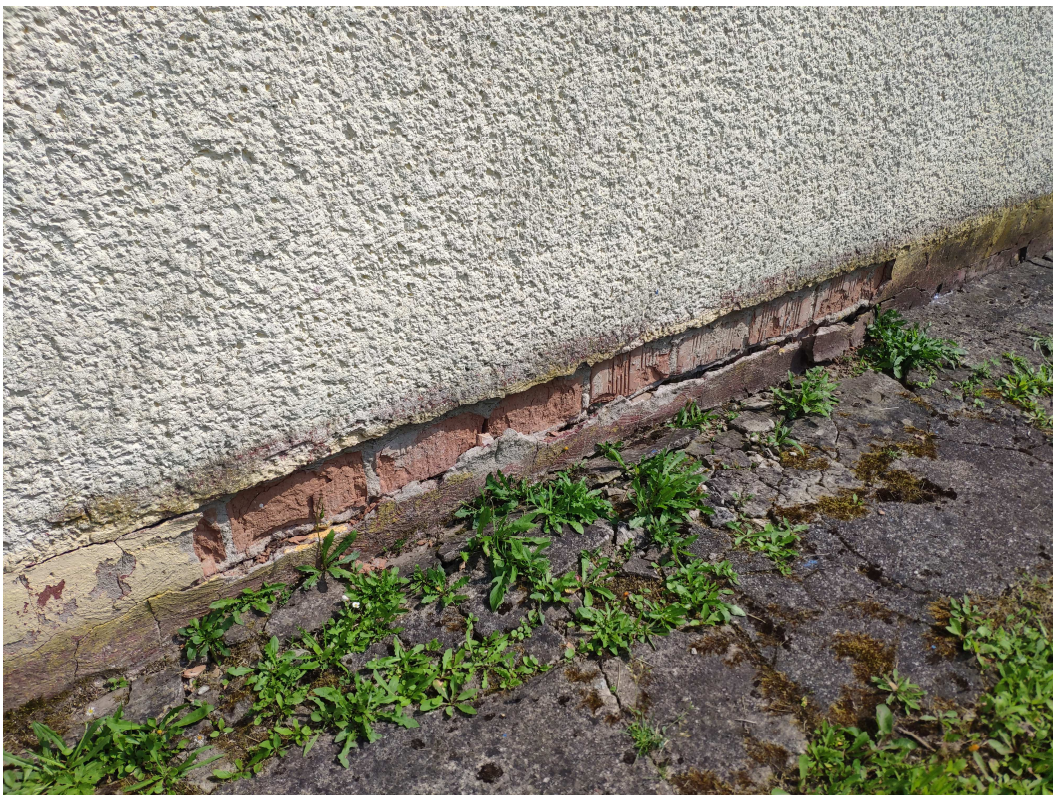
Obr. 22 Detailný pohľad na miesta, kde sa omietka základu aj murovaných konštrukcií odlupuje. Výrazné poškodenie povrchu obvodového muriva vplyvom nedostatočnej alebo žiadnej hydroizolácie spodnej stavby. Bude potrebná sanácia.

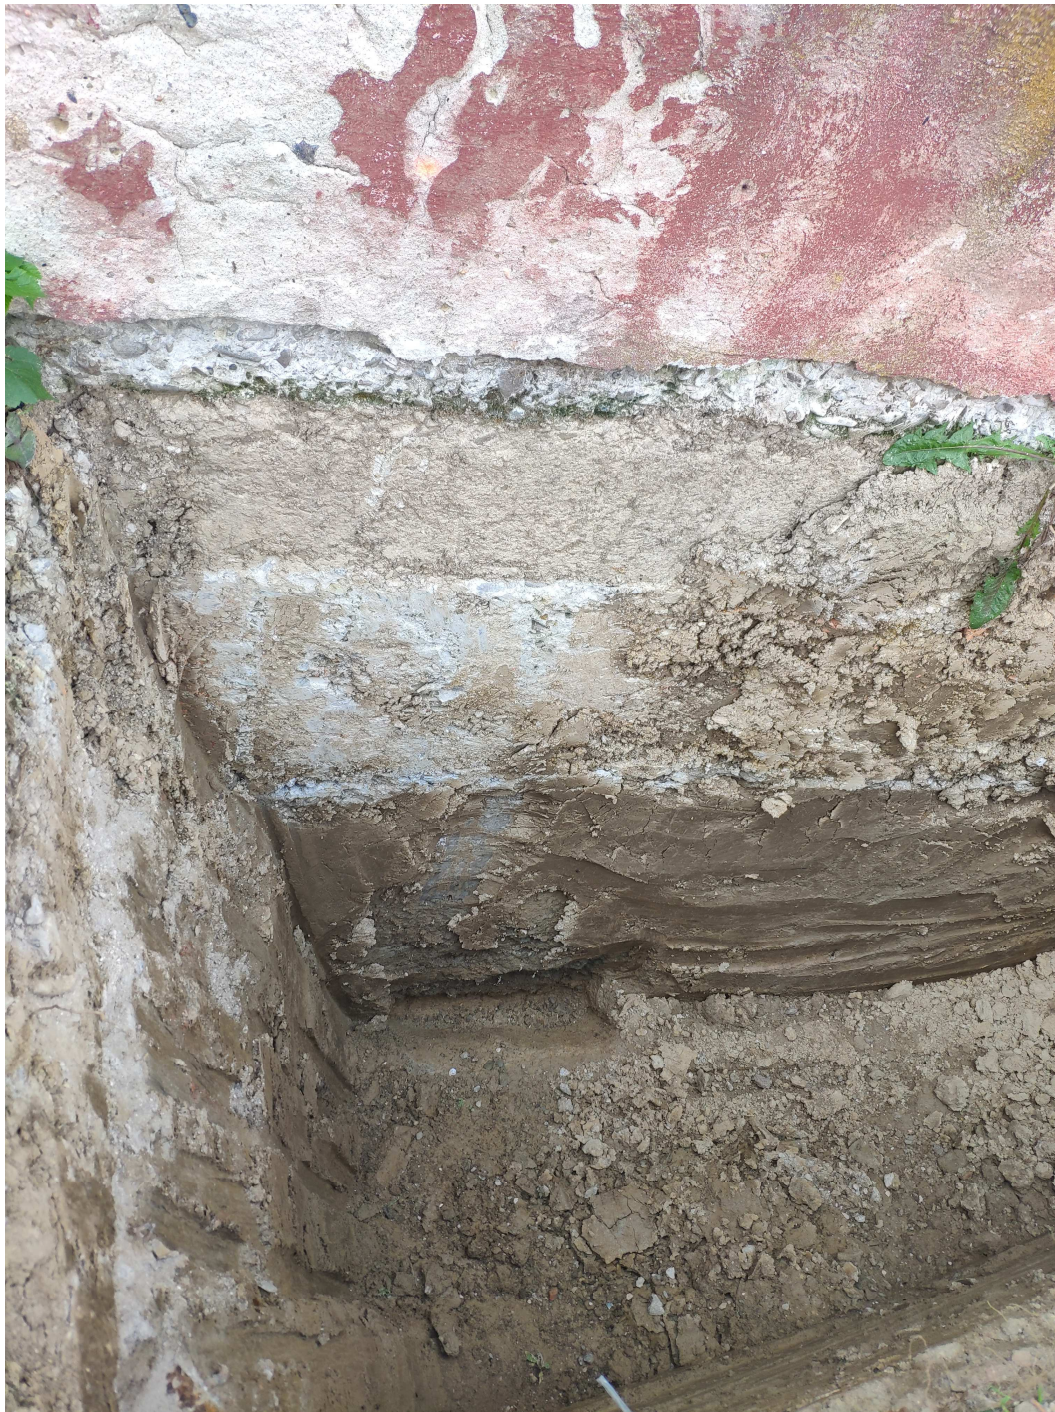
Obr. 23 Kopaná sonda na juhovýchodnej strane objektu, v mieste pod medziokennými piliermi sály. Hĺbka výkopu 1,50 m pod existujúcim terénom. Základová škára maximálne 1,40 m pod upraveným terénom.

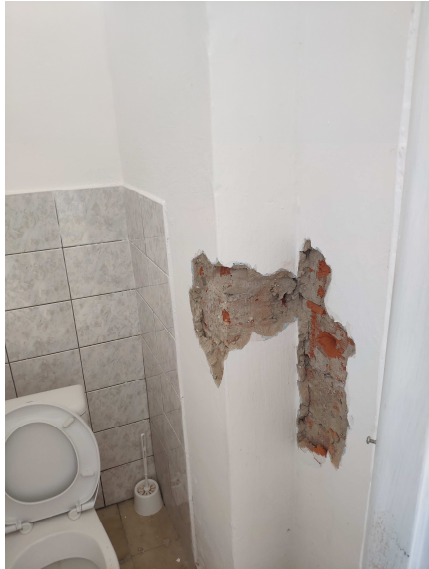
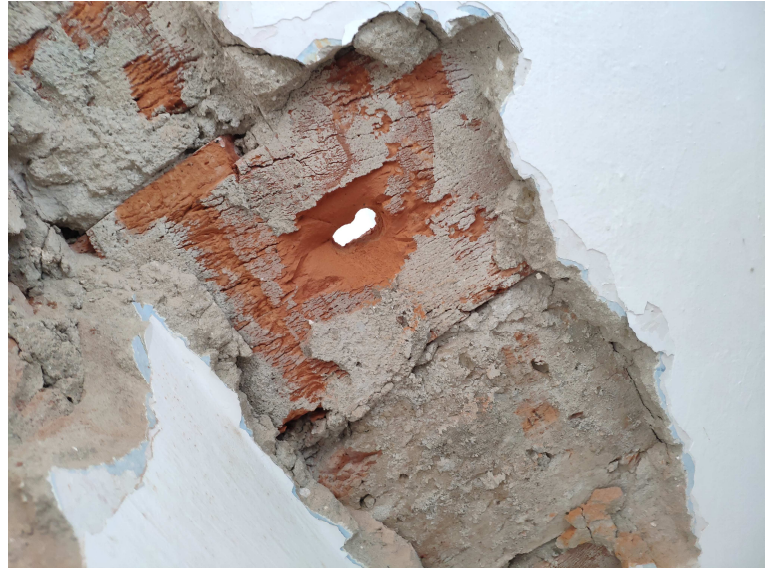
Obr. 24 Vľavo: sonda do murovaného výklenku pri hlavnom vstupe do objektu. Zistený formát keramických tvárnic CDm.

Vpravo: pokračujúce murivo za výklenkom. Zistený formát keramických tvárnic PPT.

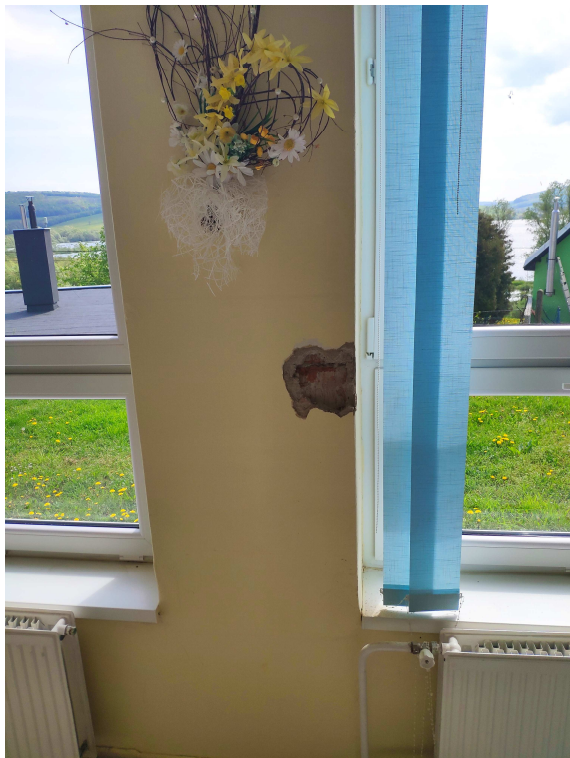
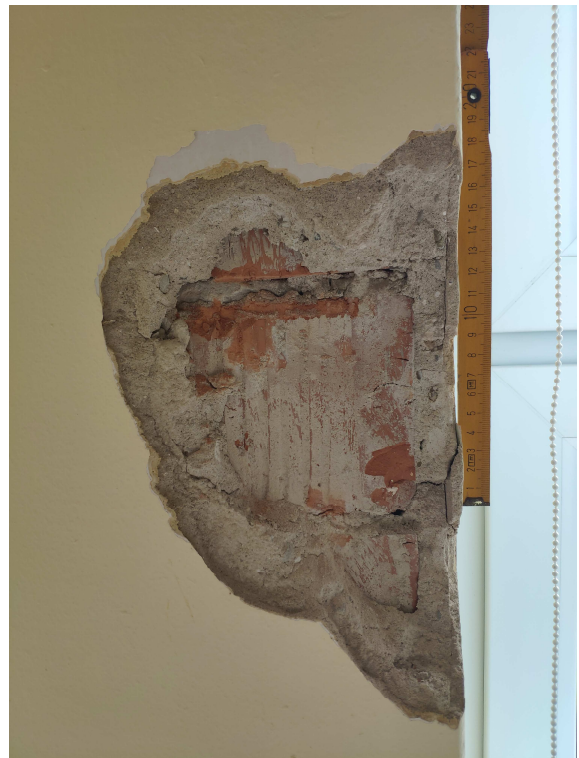
Obr. 25 Vľavo: sonda do medziokenného piliera v sále objektu. Zistený formát keramických tvárnic CDm. Vpravo: detail tvárnice.

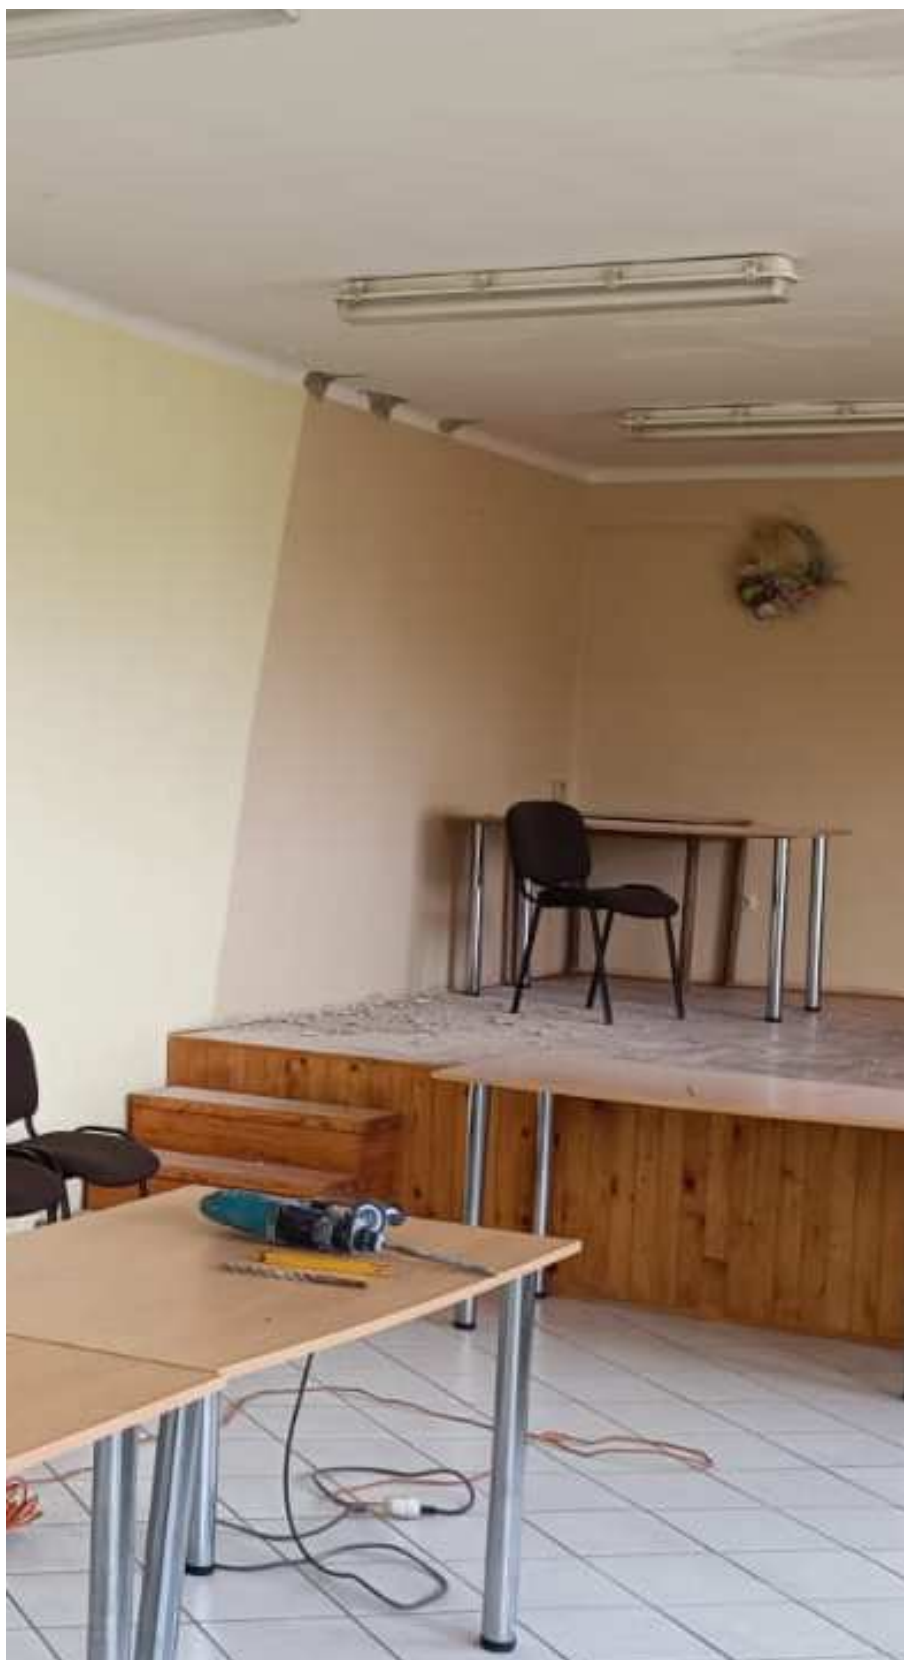
Obr. 26 Sonda stropných panelov, rozmiestnenie panelov $a = 600$ mm
