## Odborný inžinierskogeologický posudok

Posúdenie príčin svahových deformácií v okolí Soľného potoka  
v obci Ruská Nová Ves

Obec Ruská Nová Ves, Obecný úrad č.168, 080 05 Prešov

máj 2012

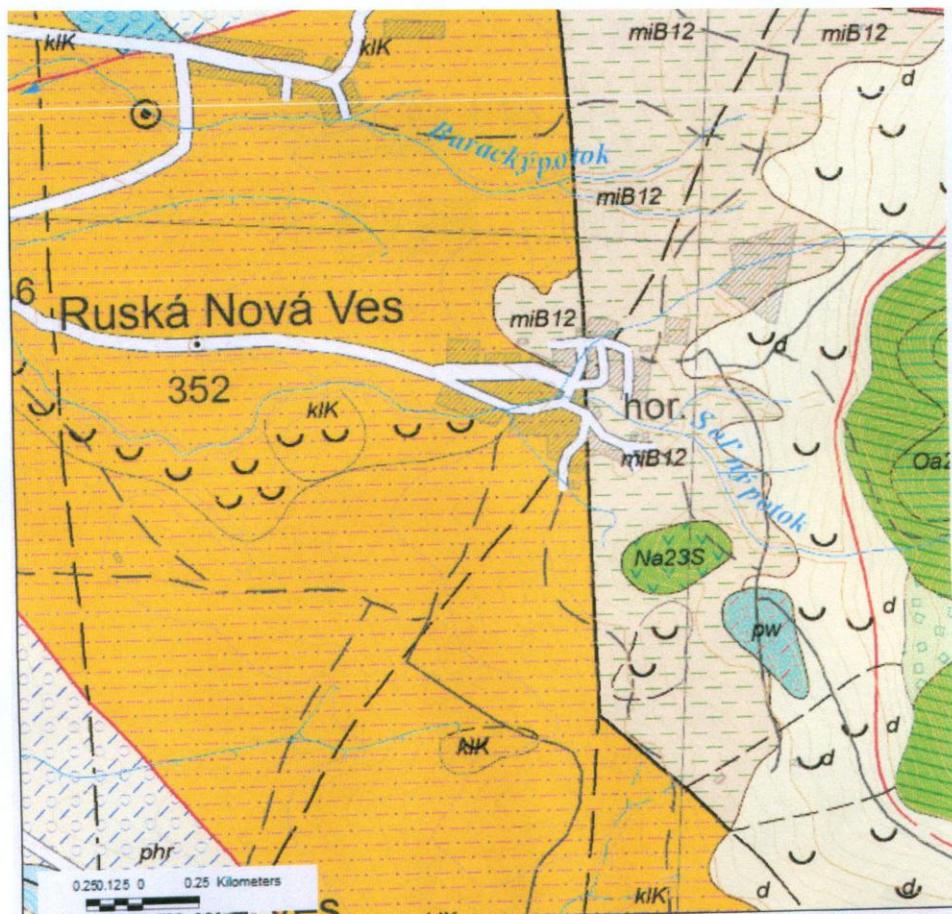
Celkový obraz o predkvartérnej geologickej stavbe záujmového územia dokumentujeme výsekom z geologickej mapy skúmaného územia v mierke 1:50 000 (M-Kaličiak a kol., 1991) na obrázku č.1

Obr.1: Geologická mapa v mierke 1:50 000 (M.Kaličiak a spol., 1991)

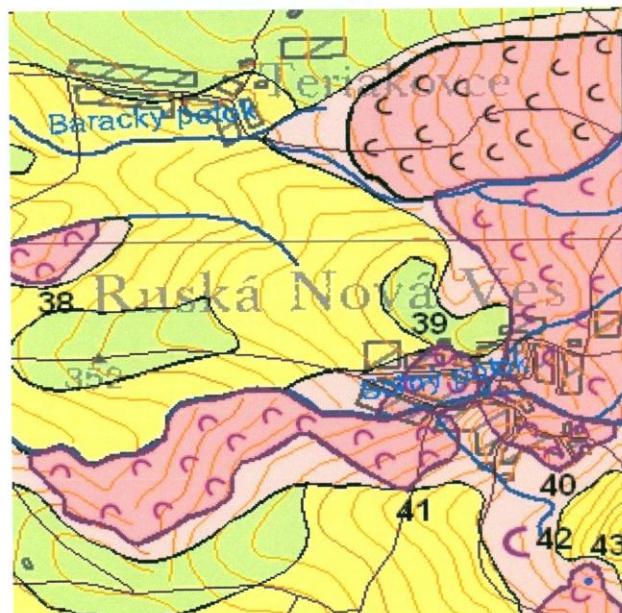
masívu Slánskych vrchov, kde sa výrazne mení sklon terénu a výška odlučnej hrany dosahuje 5-8 m. Potencionálne zosuvné deformácie sú evidované aj po oboch stranach Soľného potoka v samotnej obci Ruská Nová Ves (viď obrázok č.2). Pod obcou sú svahové deformácie evidované iba na ľavej strane údolia Soľného potoka.

Obr.2: Mapa stability svahov v mierke 1:50 00, list 37-22 Prešov  
(GÚDŠ Bratislava, T.Martinčeková, stav k januáru 2006)

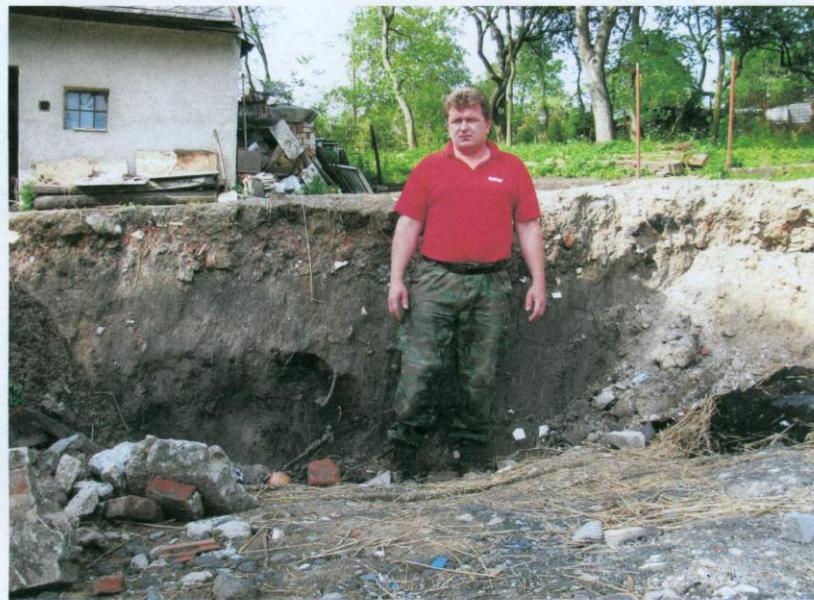
Menšie svahové deformácie vznikli aj po oboch stranach Soľného potoka priamo v obci Ruská Nová Ves, čo dokumentujeme niekoľkými fotografiami poskytnutými objednávateľom predmetného posudku. Najväčšia z týchto svahových deformácií postihla okolie rodinného domu č.93, kde došlo k poklesu terénu v odlučnej oblasti zosuvu až o 1,5 m, pričom bola zničená menšia hospodárska budova a závažne bol poškodený rodinný dom č.93. Existenciu zosuvov pri Soľnom potoku dokumentujeme na obrázkoch č.3 až 6.

Obr.3.Odlučná hrana zosuvu pri rodinnom dome č.93 (foto z 24.5.2010)

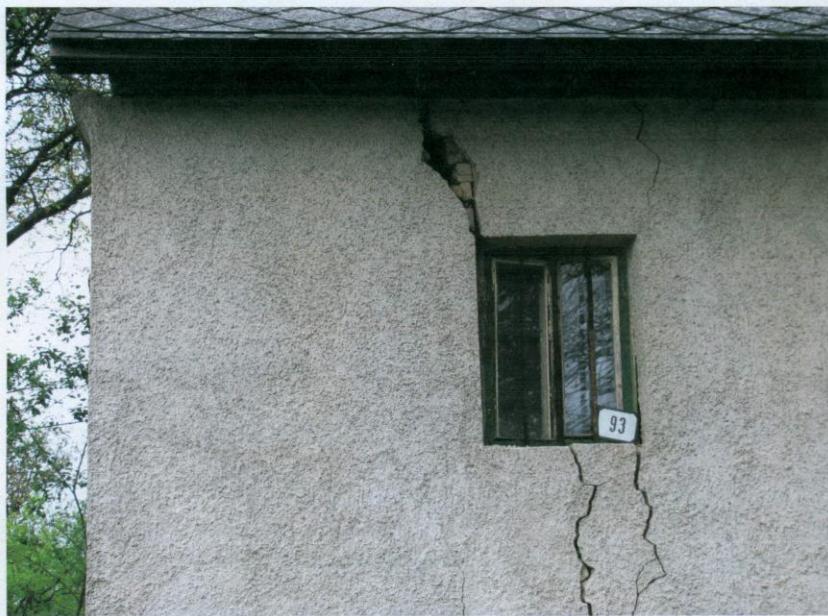
Obr.4.Poškodený rodinný dom č.93 (foto zo 17.5.2010)

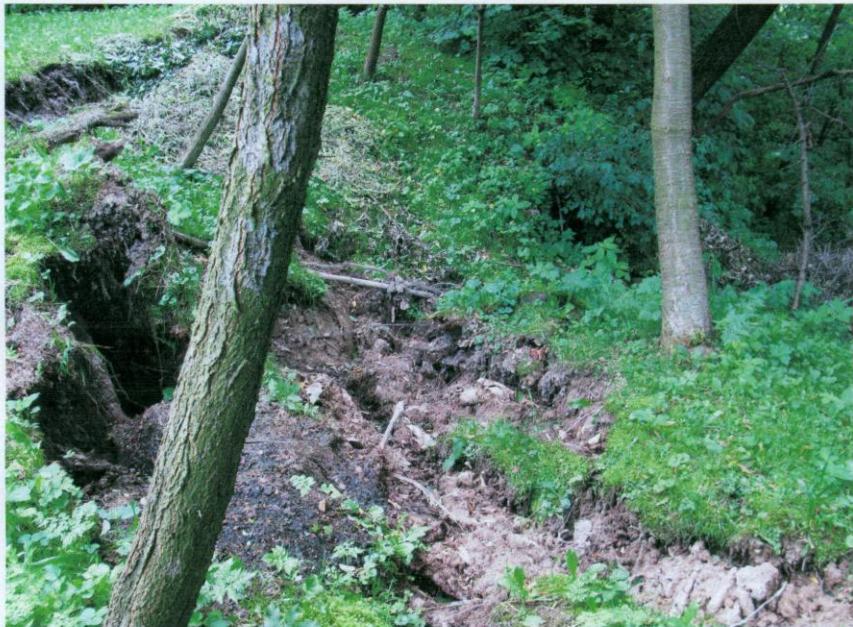
Obr.5: Zosuvom potrhaný svah pod rodinným domom č.93

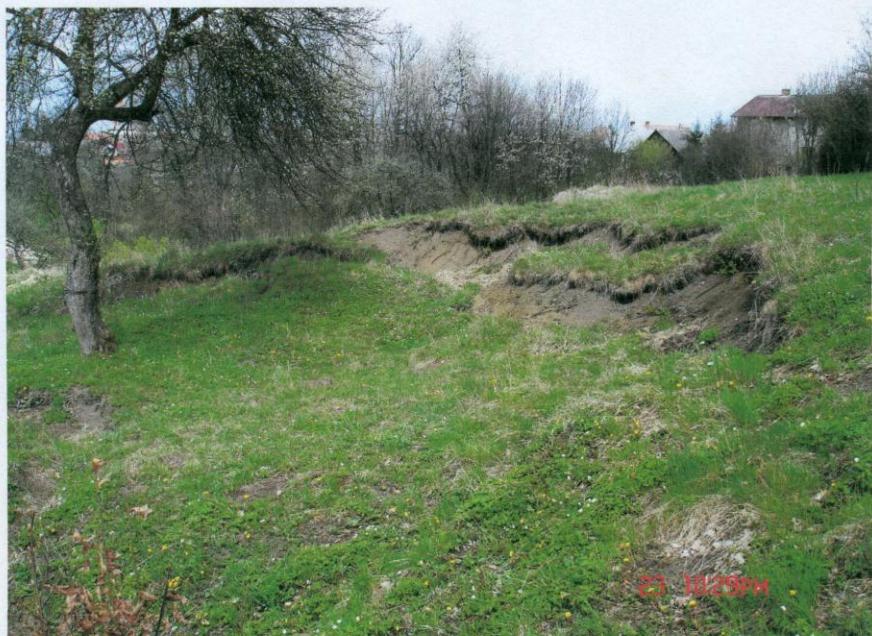
Obr.6: Typický podkovovitý tvar odlučnej hrany plošného zosuvu na svahoch pri Soľnom potoku (foto z 23.4.2012)

Na základe vykonanej obhladky zo dňa 23.4.2012 konštatujem, že prakticky po celej dĺžke Soľného potoka po jeho oboch stranach v obci Ruská Nová Ves je vyvinutých viacero starších a mladších svahových deformácií. Väčšina z nich má plošný charakter s typickou podkovovitou odlučnou hranou, ktoré vznikli pravdepodobne po kruhových šmykových plochách. Vyskytuje sa tu však aj niekoľko prúdových zosuvov s polygonálnym priebehom šmykovej plochy. Zosuvom sú postihnuté predovšetkým deluviálne ilovito-štukovité sedimenty, ktoré sa zosúvajú po plastických ľloch neogénneho veku. Nie je vylúčené, že šmykové plochy zasahujú až do neogénnych ilov.

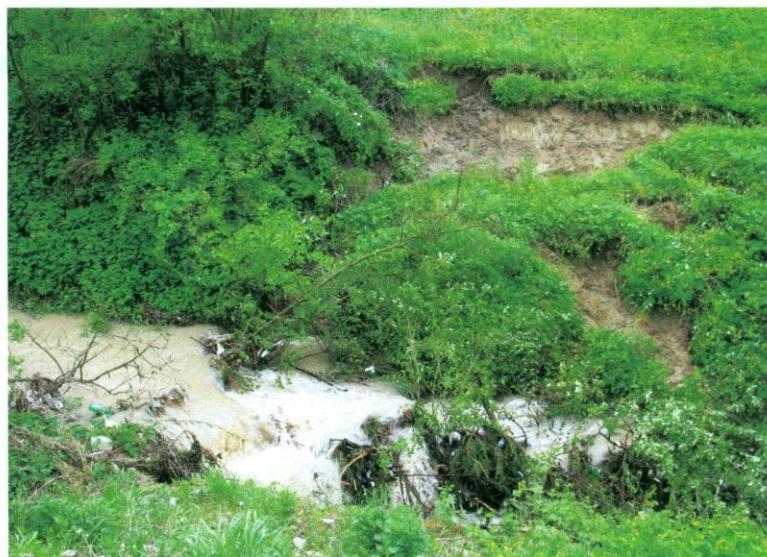
Z popisu prírodných pomerov vyplýva, že v oblasti obce Ruská Nová Ves sú také geologické a hydrogeologicke pomery, ktoré sú priaznivé pre vznik svahových deformácií. Prirodzeným impulzom pre vznik svahových deformácií sú potom klimaticky nepriaznivé obdobia so zvýšenými úhrnmi zrážok (ako napríklad máj a jún 2010), kedy dochádza k značnému vzostupu hladín podzemných vôd v deluviálnych sedimentoch. Okrem toho sa na vzniku svahových deformácií na brehoch Soľného potoka veľmi významne podieľa bočná a híbková erózna činnosť tečúcej povrchovej vody, ktorá sa prejavuje hlavne po prívalových dažďoch. V tomto období tu dochádza k značnému odnosu horninového materiálu z brehov potoka, čím sa významne znižuje celkový stupeň stability príahlých svahov. Erózna činnosť Soľného potoka je v mnohých prípadoch rozhodujúcou primárnu príčinou vzniku svahových deformácií. Eróznu činnosť Soľného potoka v čase zvýšených prietokov dokumentujeme na obrázkoch č.7 až 9.

Obr.č.7: Bočná erózia neupravených brehov Soľného potoka (foto zo 17.5.2010)

3.Hlavným doporučeným sanačným opatrením je však úprava a vyregulovanie Soľného potoka v celom úseku obce Ruská Nová Ves. Úprava a vyregulovanie potoka by mala spočívať hlavne v spevnení jeho dna a brehov tak, aby nedochádzalo k hlbkovej a bočnej erózii. Na elimináciu energie prúdiacej povrchovej vody doporučujeme kaskádovitú úpravu vodného toku. Pri úpravách Soľného potoka sa doporučujeme vyhnúť vybudovaniu akýchkoľvek prvkov, ktoré by spôsobili vzdutie hladiny povrchovej vody, pretože môže dôjsť k zvýšenej infiltrácii povrchových vôd do deluviálnych sedimentov a k následnému zvýšeniu hladín podzemných vôd, čím sa následne zvýší riziko vzniku nových resp. reaktivizácií starších svahových deformácií. Úprava Soľného potoka by sa mala vykonať odborne na základe schváleného projektu.

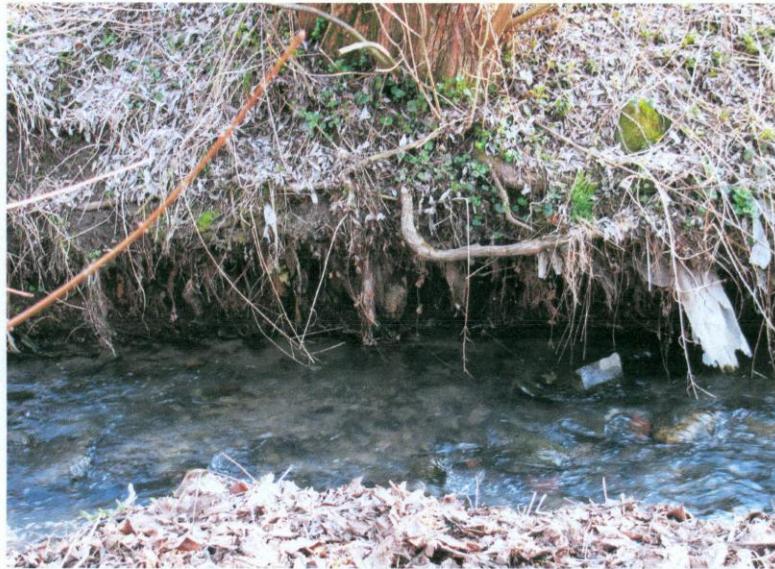
Obr.8: Podomleté brehy Soľného potoka (foto z 3.4.2010)

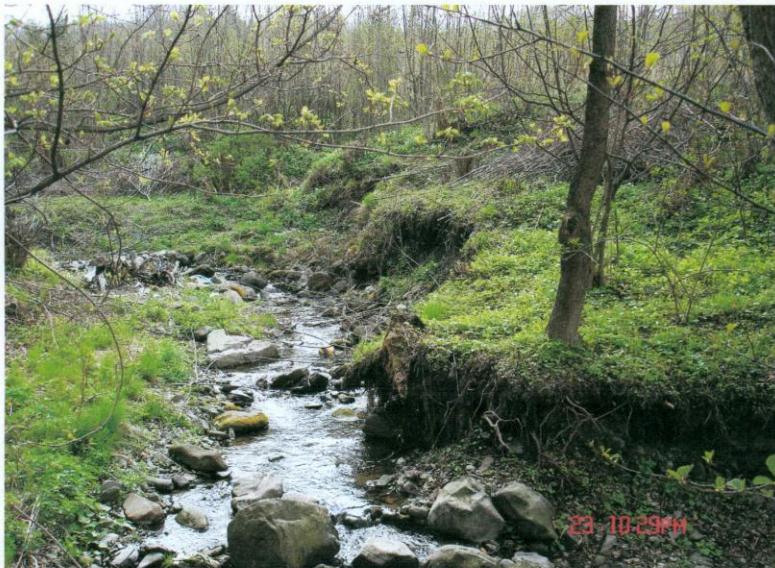
Obr.9: Typický tvar Soľného potoka v obci Ruská Nová Ves (foto z 23.4.2012)

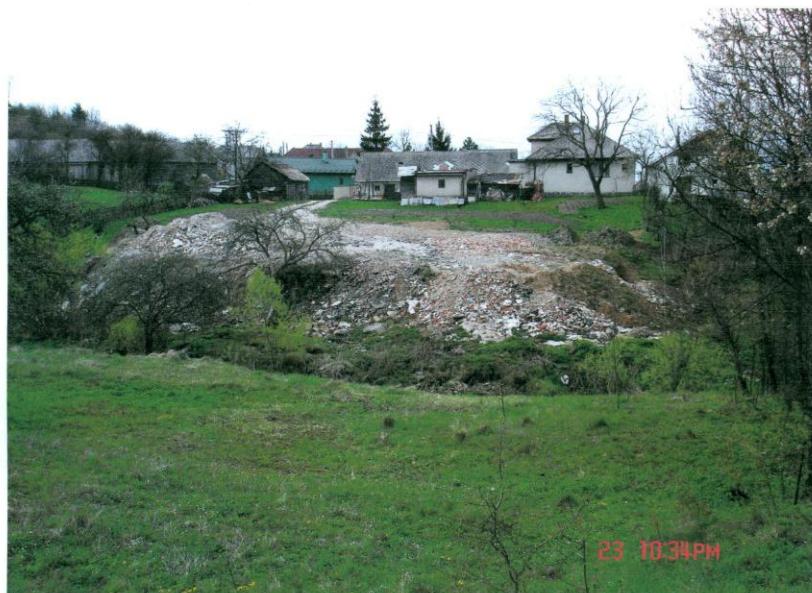
Medzi sekundárne príčiny je potrebné zaradiť hlavne antropogénnu činnosť človeka. Podľa obhliadky vykonanej dňa 23.4.2012 sa na svahoch v bezprostrednej blízkosti Sočného potoka v obci Ruská Nová Ves nachádza množstvo navážok rôznych zemín, stavebného, organického a dokonca aj komunálneho odpadu. Tieto navážky sú situované väčšinou tak, že značne príťažujú zosuvné svahy v ich odlučnej oblasti, čím sa značne znižuje stupeň stability svahov. Príťažením zosuvných svahov v ich odlučnej oblasti dochádza k navýšeniu síl, ktoré spôsobujú zosuvné procesy.

Mnohé navážky tu vznikajú následne po vzniku svahových deformácií, pričom vlastníci dotknutých pozemkov sa snažia navážkami vyrovnať terén v oblasti odlučnej hrany neuvedomujúc si, že týmto prakticky len zhoršujú situáciu. Existenciu navážok v okolí Sočného potoka dokumentujeme na obrázkoch č.10 a 11.

Obr.10: Jedna z rozsiahlych navážok stavebného odpadu na brehoch Sočného potoka  
(foto z 23.4.2012)

1.Urýchlene informovať majiteľov dotknutých parciel po oboch stranach Soľného potoka o nevhodnosti vytvárania navážok na svahoch v odlučných oblastiach svahových deformácií a o nevhodnosti vypúšťania akýchkoľvek vôd do deluviálnych sedimentov. Toto opatrenie enviromentálneho charakteru môže zorganizovať obec v spolupráci s odborníkom na inžiniersku geológiu napríklad formou prednášky.

2.Na základe individuálneho posúdenia bude potrebné vykonať likvidáciu niektorých navážok a to hlavne tých, ktoré sa nachádzajú na pozemkoch obce, prípadne na pozemkoch vo vlastníctve správcu vodného toku. Toto opatrenie by mala vykonať obec v spolupráci so správcom vodného toku.

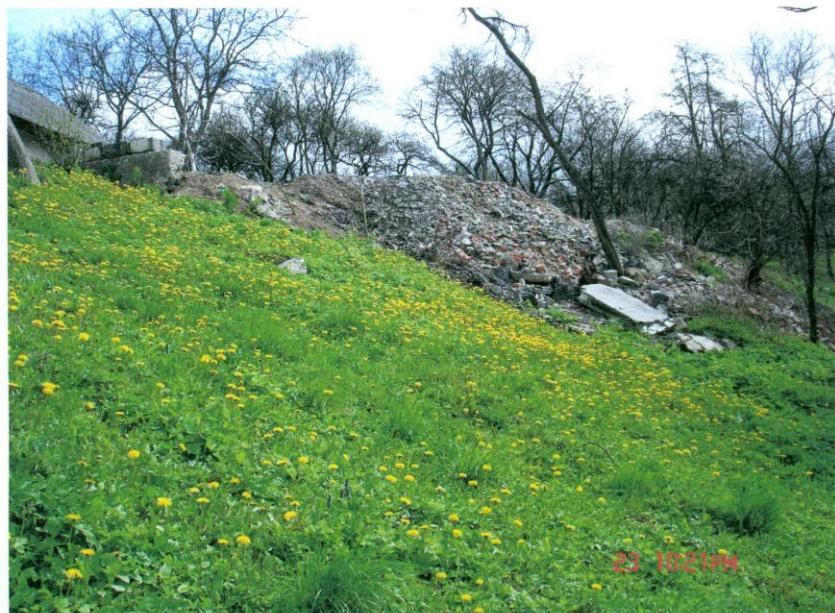
Obr.11: Navážka stavebného odpadu (foto z 23.4.2012)

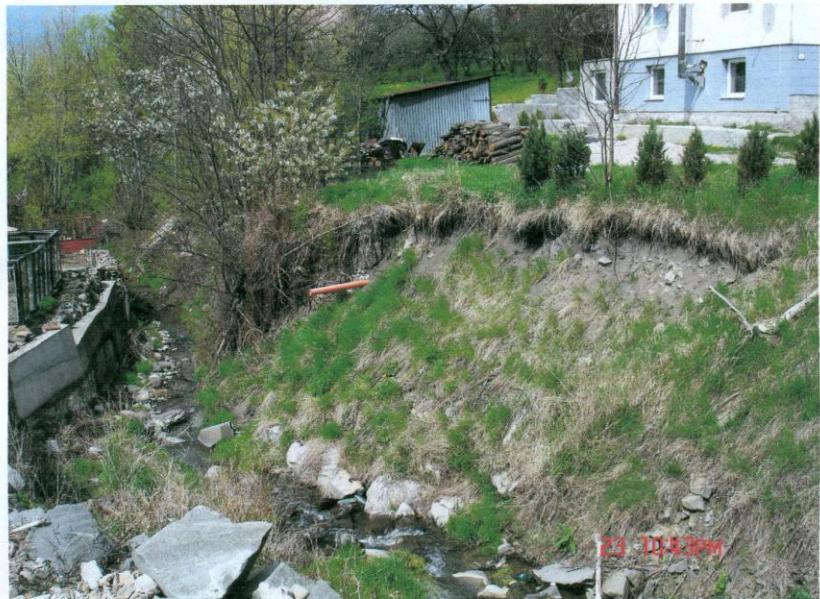
Na niektorých miestach Soľného potoka už boli čiastočne vykonané stavebné úpravy potoka a to zrejme majiteľmi najviac ohrozených nehnuteľností. Príklady takýchto úprav uvádzame na obrázkoch č.12 a 13.

Obr.12: Čiastočná úprava Soľného potoka (foto z 23.4.2012)

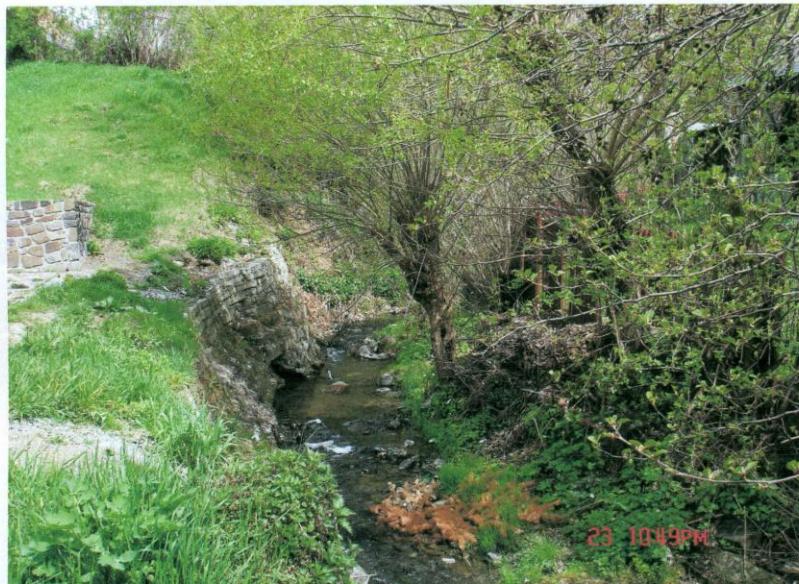
Obr.13: Čiastočná úprava Soľného potoka (foto z 23.4.2012)
