TECHNICKÁ SPRÁVA

Zhodnotenie existujúceho stavu

Názov stavby:
PROJEKTOVÁ PRÍPRAVA PRE REKONŠTRUKCIU -
ZATEPLENIE KULTÚRNOSPRÁVNEJ BUDOVY V
OBCI BŽANY

Objekt:
SO-01 HLAVNÝ OBJEKT

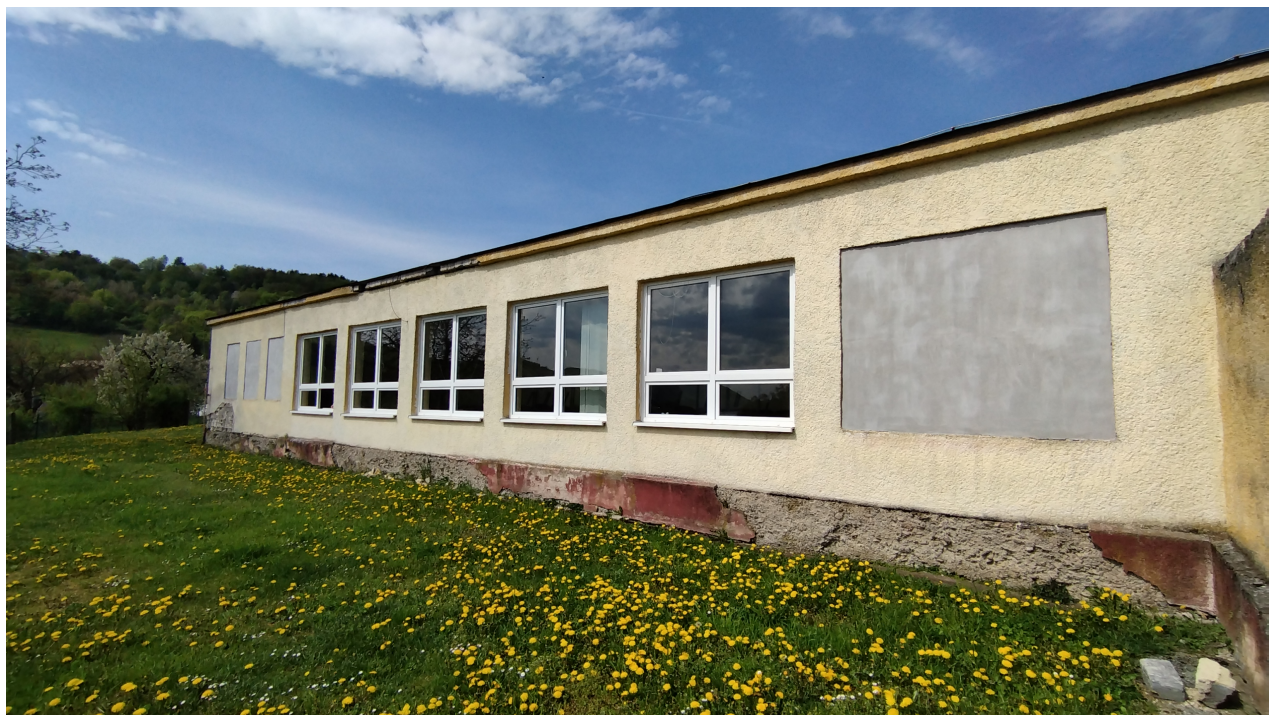
Obr. 8 Severovýchodný pohľad na objekt

Svetlomodrou je označený murovaný výčnelok, ktorý môže mať stabilizačnú funkciu objektu. Výčnelok je bez hydroizolácie päty a hornej hrany muriva. Omietka muriva je v zlom stave, horné rady tehál degradované vplyvom klimatických podmienok.

Zelenou sú označené miesta atíky, na ktorých opadáva omietka.

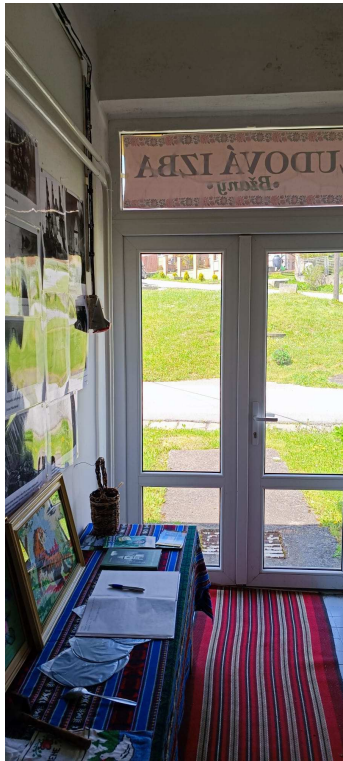
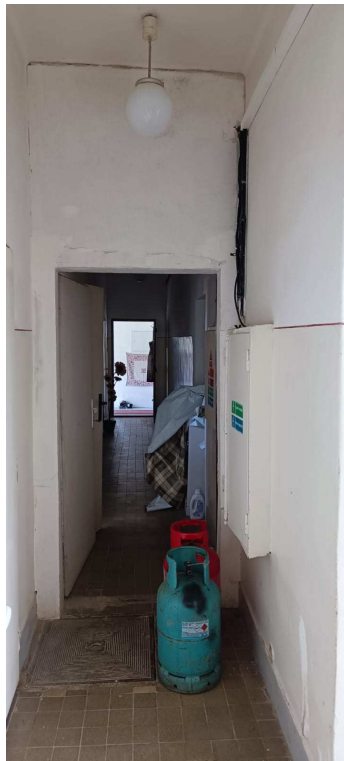
Obr. 19

Vľavo: pohľad na bočný vstup, vstup do ľudovej izby
